**COMANDO DA AERONÁUTICA**  
**CENTRO DE INVESTIGAÇÃO E PREVENÇÃO DE**  
**ACIDENTES AERONÁUTICOS**

**RELATÓRIO FINAL**  
**A - Nº 004/CENIPA/2013**

<b><u>OCORRÊNCIA:</u></b>	<b>ACIDENTE</b>
<b><u>AERONAVE:</u></b>	<b>PR-RMI</b>
<b><u>MODELO:</u></b>	<b>C-208B</b>
<b><u>DATA:</u></b>	<b>21JAN2011</b>

O presente Relatório Final refere-se ao acidente com a aeronave PR-RMI, modelo C-208B, ocorrido em 21JAN2011, classificado como falha do motor em voo.

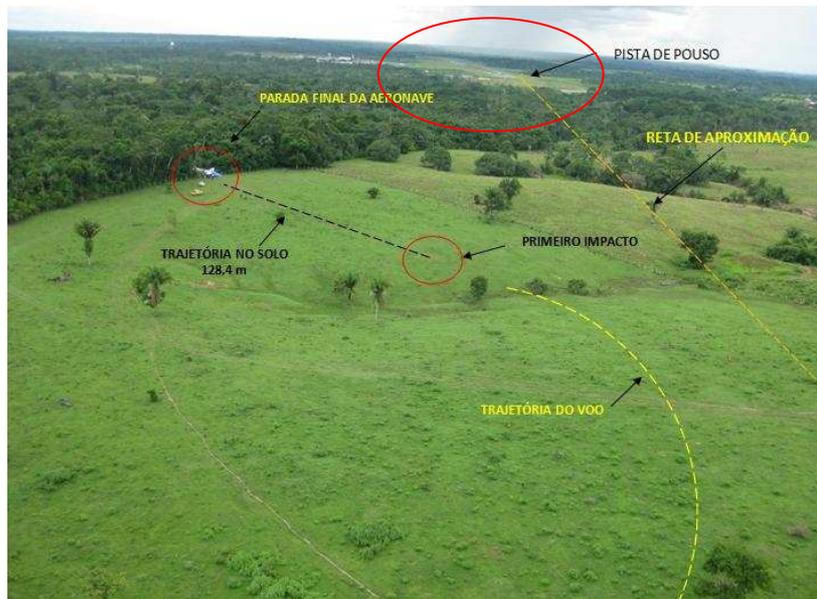
Figura nº1 Trajetória de voo da aeronave

Durante a aproximação para pouso em SBRB, o comandante solicitou à Torre de Controle (TWR), conforme transcrições das gravações, autorização para realizar uma passagem sobre a vertical da pista, com o objetivo de fazer um cheque no equipamento.

Após a realização de duas passagens sobre a vertical da pista, o comandante optou por executar uma aproximação para pouso, mantendo uma final longa, com uma rampa baixa, velocidade de 126 kt, 39 kt acima da melhor velocidade de planeio, e configurada em *full flap*.

Após duas passagens sobre a pista, na configuração de flape totalmente baixado, na tentativa de reduzir a velocidade na aproximação final para que fosse possível de efetuar o pouso, o comandante decidiu realizar uma aproximação final baixa e cortar o motor a cerca de 600 ft de altura.

A tomada de decisão de manter uma velocidade 39kt acima da melhor velocidade de planeio, numa configuração de flape totalmente baixado e o corte do motor à baixa altura, pode ser considerada inadequada para um pouso com a anormalidade que se apresentava.

Uma alternativa para este tipo de pane seria efetuar o circuito de tráfego normal, com o enquadramento da aproximação final numa altitude suficiente que assegurasse o pouso no primeiro terço da pista, após o corte do motor.
