COMANDO DA AERONÁUTICA
CENTRO DE INVESTIGAÇÃO E PREVENÇÃO DE
ACIDENTES AERONÁUTICOS

RELATÓRIO FINAL
A - Nº 062/CENIPA/2011

<u>OCORRÊNCIA:</u>	ACIDENTE
<u>AERONAVE:</u>	PR-SCO
<u>MODELO:</u>	269C-1
<u>DATA:</u>	19 OUT 2009

O presente Relatório Final refere-se ao acidente ocorrido com a aeronave PR-SCO, modelo 269C-1, em 19 OUT 2009, classificado como pane seca.

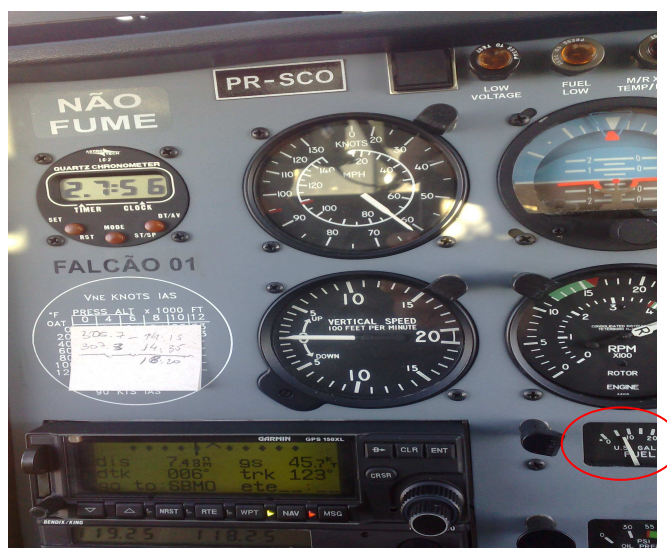
O liquidômetro indicava aproximadamente 05 galões de combustível.

Este fato pode ser comprovado por uma foto tirada pelo piloto em voo (por volta de quatro minutos antes do acidente) para fins de registro das informações do GPS. Na imagem aparece o liquidômetro indicando cerca de sete galões de combustível, ou 25,2 lt.
