COMANDO DA AERONÁUTICA
CENTRO DE INVESTIGAÇÃO E PREVENÇÃO DE
ACIDENTES AERONÁUTICOS
SUMA DE INVESTIGAÇÃO

DADOS DA OCORRÊNCIA			
Nº DA OCORRÊNCIA	DATA - HORA	INVESTIGAÇÃO	SUMA Nº
012/A/2013	23/JAN/2013 – 13:15 (UTC)	SERIPA II	A-012/CENIPA/2013
CLASSIFICAÇÃO DA OCORRÊNCIA	TIPO DA OCORRÊNCIA	COORDENADAS	
ACIDENTE	PERDA DE CONTROLE EM VOO	12°06'24"S	045°53'48"W
LOCALIDADE	MUNICÍPIO	UF	
LUIZ EDUARDO MAGALHÃES - SSQZ	LUIZ EDUARDO MAGALHÃES	BA

DADOS DA AERONAVE		
MATRÍCULA	FABRICANTE	MODELO
PR-SFS	CIRRUS DESIGN	SR22
OPERADOR	REGISTRO	OPERAÇÃO
PARTICULAR	TPP	PRIVADA

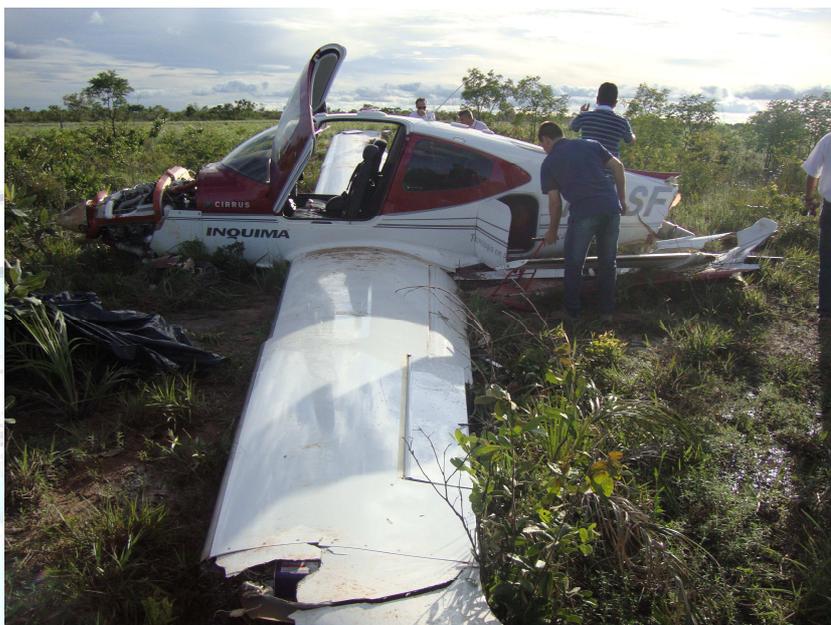
A aeronave derivou à esquerda, saiu da pista, colidiu a ponta da asa esquerda contra o solo, tocando as pás de hélice e a asa direita, e parou a 80 metros da lateral esquerda da pista.

A aeronave teve danos estruturais e os ocupantes saíram ilesos.

Figura 1 - Posição de parada da aeronave.

O piloto foi alertado sobre as condições meteorológicas que favorecem ao surgimento do fenômeno meteorológico conhecido como "Wind Shear", sendo instruído sobre as teorias relacionadas às ações preventivas e corretivas a serem adotadas, quando houver indícios da presença de tais fenômenos nas fases de aproximação final e de pouso.
