CENTRO DE INVESTIGAÇÃO E PREVENÇÃO DE ACIDENTES AERONÁUTICOS

RELATÓRIO FINAL SIMPLIFICADO (SUMA)

DADOS DA OCORRÊNCIA			
Nº DA OCORRÊNCIA	DATA - HORA	INVESTIGAÇÃO	SUMA Nº
110/A/2014	17/JUN/2014 - 18:00 (UTC)	SERIPA IV	A-110/CENIPA/2014
CLASSIFICAÇÃO DA OCORRÊNCIA	TIPO DA OCORRÊNCIA	COORDENADAS	
ACIDENTE	PERDA DE CONTROLE NO SOLO	19°57'12"S	050°25'16"W
LOCALIDADE	MUNICÍPIO	UF	
FAZENDA BUNGUE	OUROESTE	SP

DADOS DA AERONAVE		
MATRÍCULA	FABRICANTE	MODELO
PR-TBE	PIPER AIRCRAFT	PA-36-375
OPERADOR	REGISTRO	OPERAÇÃO
IVAI AEROAGRICOLA LTDA - EPP	SAE-AG	AGRÍCOLA

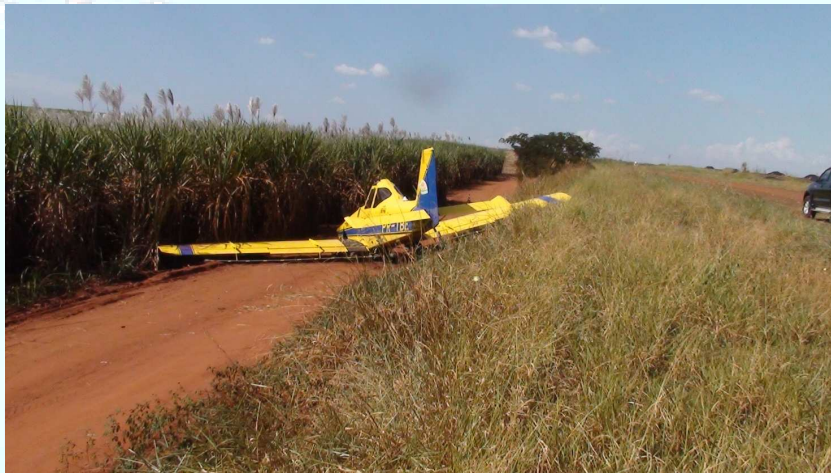
A aeronave teve danos substanciais no trem de pouso esquerdo, ponta da asa esquerda, hélice e carenagem do motor.

Figura 1 - Situação da aeronave após a ocorrência.

É possível que o piloto da aeronave, com apenas quatro horas totais no modelo e pousando pela primeira vez na Fazenda Bunge, tenha acionado os freios com mais intensidade que o necessário e de forma diferencial, motivado pelo desconhecimento das reais condições da pista, entrando em uma situação de perda da reta de pouso que foi agravada pelas características do avião, sendo esta a hipótese mais provável.

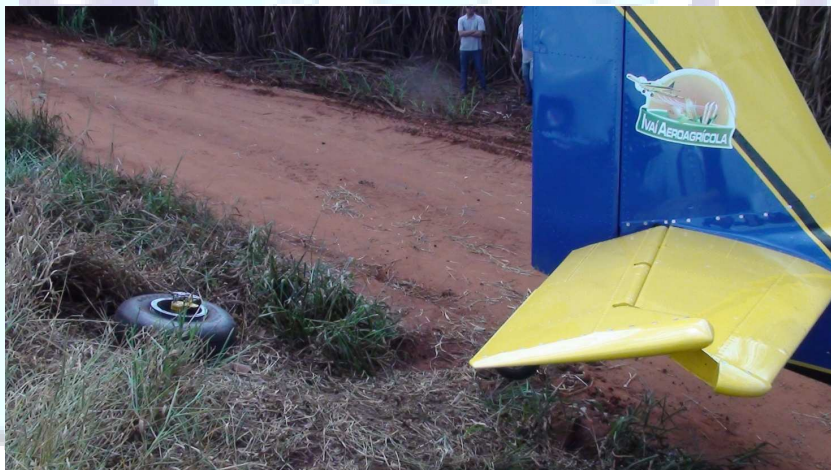
Figura 2 - Danos na roda do trem de pouso principal esquerdo.

A hipótese de que o conjunto de freio tenha falhado é a menos provável, pois a aeronave estava com as suas inspeções em dia e o piloto não reportou qualquer anormalidade nos voos anteriores. Não foi possível avaliar as condições do conjunto, pois o mesmo sofreu danos que resultaram em rompimento da tubulação, vazamento e contaminação do fluido.

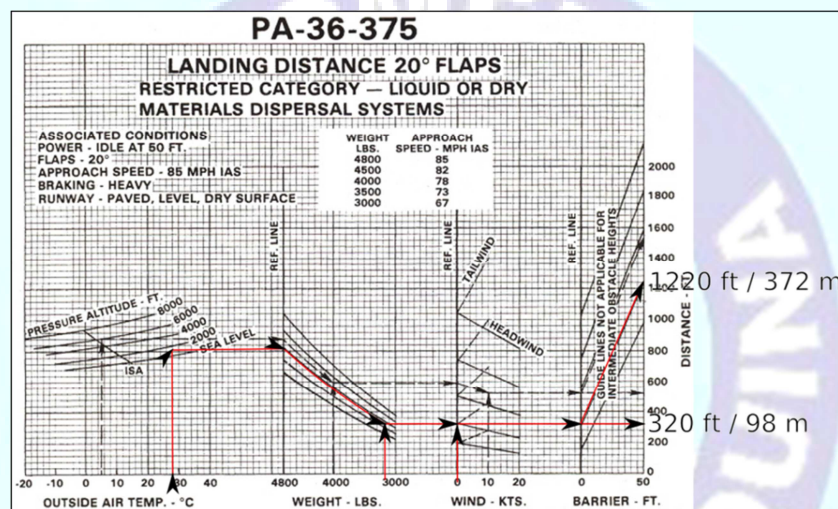
Foram estimados para o PR-TBE: peso no pouso - 3185 lbs; distância de pouso - 372m.

Figura 3 - Gráfico para o cálculo da distância de pouso.
