COMANDO DA AERONÁUTICA
CENTRO DE INVESTIGAÇÃO E PREVENÇÃO DE
ACIDENTES AERONÁUTICOS

RELATÓRIO FINAL
A - 035/CENIPA/2013

<u>OCORRÊNCIA:</u>	ACIDENTE
<u>AERONAVE:</u>	PR-TNB
<u>MODELO:</u>	R- 44 II
<u>DATA:</u>	16JUL2010

O presente Relatório Final refere-se ao acidente com a aeronave PR-TBN, modelo R-44 II, ocorrido em 16JUL2010, tipificado como falha de sistema / componente.

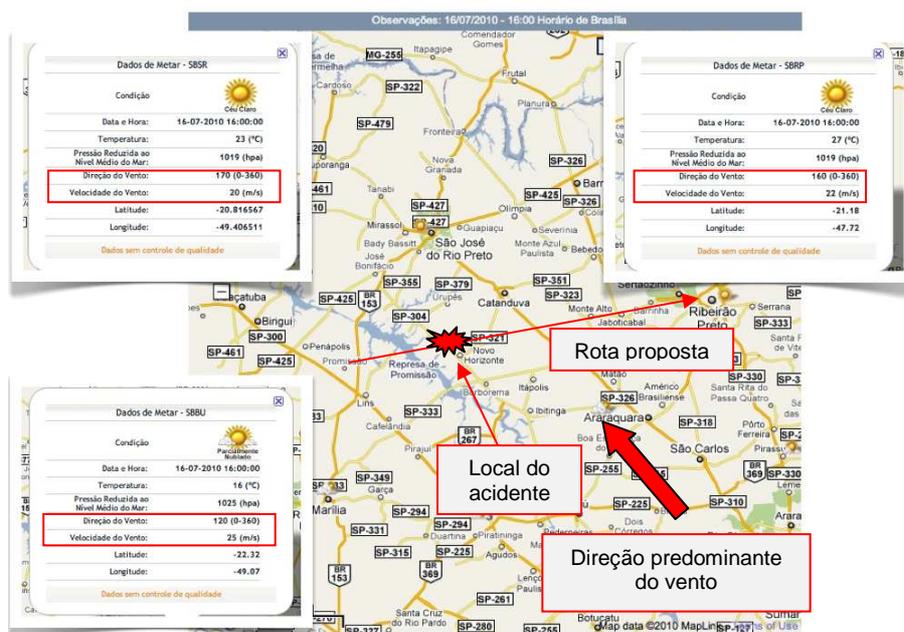
Figura 1 - Rota proposta e informações meteorológicas.

Foi observado que houve a ocorrência de rajadas de vento entre SBRP e SBBU. A direção predominante do vento era de aproximadamente 150 a 160 graus (sul-sudeste).

Considerando o deslocamento do helicóptero na proa magnética 100° até o destino (SBRP), o vento, reportado como forte, tanto pelo piloto quanto pelo passageiro, atingia a aeronave em seu lado direito, com um ângulo relativo de 60 graus.

A conversão em nós, para os ventos encontrados em SBSR, SBRP e SBBU, respectivamente eram de: 20m/s, 22m/s e 25m/s, indicando uma considerável intensidade de 39kt, 43kt e 48kt.

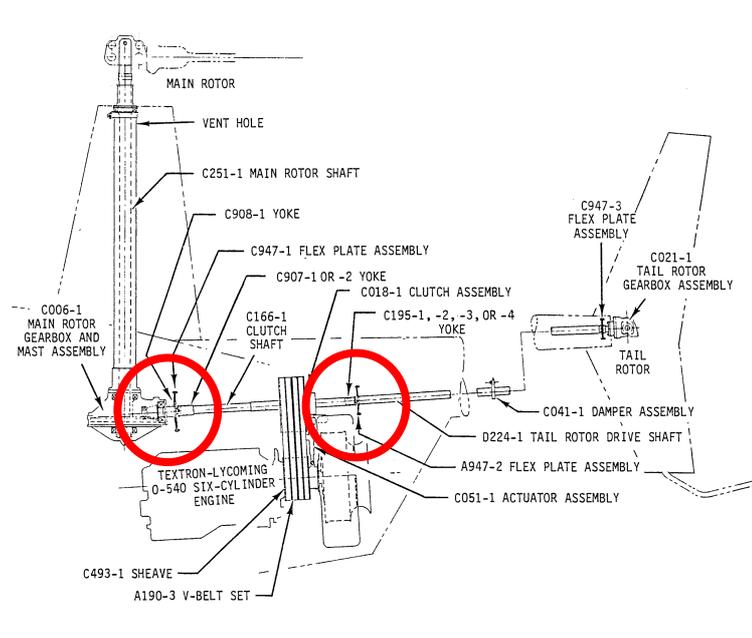
Durante a Ação Inicial realizada pela equipe de investigação, ainda no sítio do acidente, percebeu-se que o conjunto do eixo de embreagem do helicóptero estava seccionado na junção dianteira (conjunto do mastro e caixa do rotor principal) e junção traseira (*flector* do eixo de transmissão ao rotor de cauda).

Figura 2 - Identificação dos pontos de ruptura das junções do conjunto do eixo.

De acordo com o Relatório Técnico do Instituto de Aeronáutica e Espaço (IAE), nº 19/AMR/2011, os exames estereoscópicos e por Microscopia Eletrônica de Varredura (MEV) mostraram que as superfícies de fratura analisadas apresentaram a formação de microcavidades típicas de fratura por sobrecarga.

Analisando-se a dinâmica dos danos, possivelmente houve uma fratura inicial no *flector* dianteiro, que conectava o eixo de embreagem com a CTP.

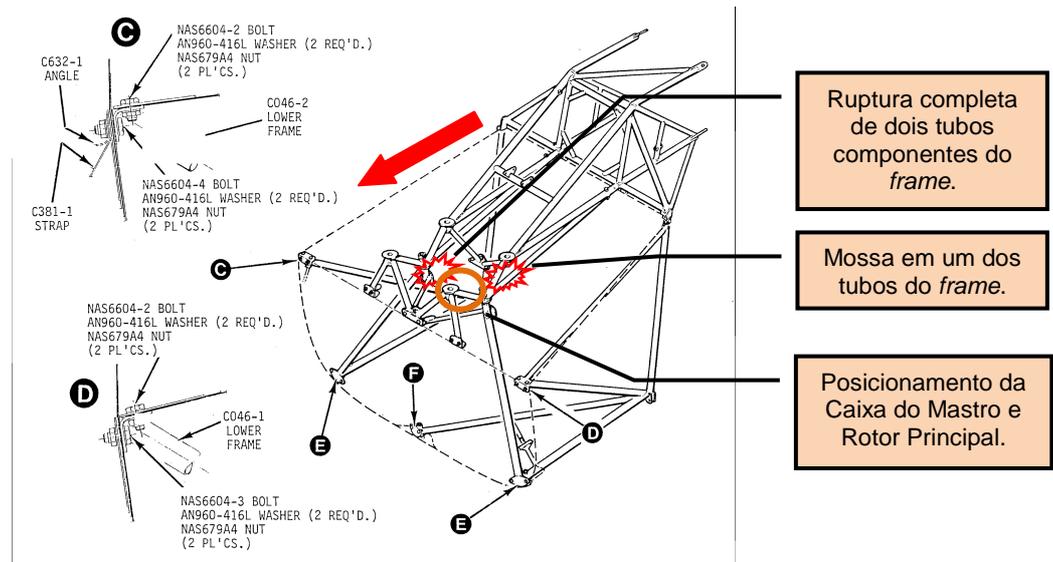
Foram observados danos severos na estrutura de aço (*frame*) que se localizava nas laterais da junção dianteira com a caixa do rotor principal.

Figura 3 - Estrutura do helicóptero e seta indicando a frente do aparelho

A estrutura metálica (*frame*) no lado direito (sentido cauda-nariz) estava rompida. O eixo e o *flector* dianteiro (junção dianteira) foram encontrados encravados na parede de fogo do motor, em local onde antes havia o tanque auxiliar de combustível do helicóptero. O fogo pós-impacto consumiu completamente este tanque.

Os dois tanques eram feitos de alumínio. Não havia, nos modelos R-44 e R-22, uma estrutura de contenção (por sobre os *frames*) que absorvessem uma eventual ruptura da conexão do eixo de embreagem com a Caixa de Transmissão de Potência (*Main Rotor Gearbox and Mast Assembly*).
