COMANDO DA AERONÁUTICA
CENTRO DE INVESTIGAÇÃO E PREVENÇÃO DE
ACIDENTES AERONÁUTICOS
SUMA DE INVESTIGAÇÃO

DADOS DA OCORRÊNCIA			
Nº DA OCORRÊNCIA	DATA - HORA	INVESTIGAÇÃO	SUMA Nº
---	24/SET/2012 17:10 (UTC)	SERIPA V	A-139/CENIPA/2013
CLASSIFICAÇÃO DA OCORRÊNCIA	TIPO DA OCORRÊNCIA	COORDENADAS	
ACIDENTE	PERDA DE CONTROLE EM VOO	23°05'36"S	051°09'54"W
LOCALIDADE	MUNICÍPIO	UF	
BELA VISTA DO PARAÍSO	BELA VISTA DO PARAÍSO	PR

DADOS DA AERONAVE		
MATRÍCULA	FABRICANTE	MODELO
PR-UNO	CESSNA AIRCRAFT	C152
OPERADOR	REGISTRO	OPERAÇÃO
VOLARE ESCOLA DE AVIAÇÃO LTDA	PRI	INSTRUÇÃO

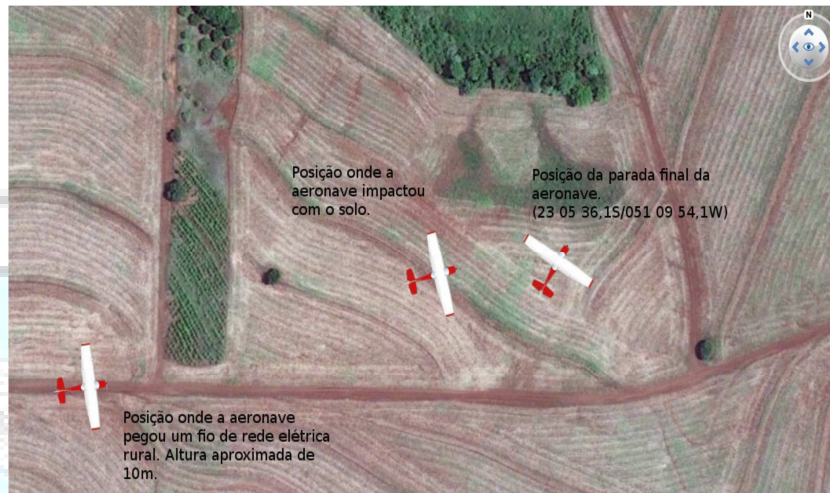
Trinta e cinco minutos após a decolagem, durante a recuperação do treinamento de pane simulada, a aeronave colidiu com fio de rede elétrica e fez um pouso forçado em uma área descampada e em declive.

Figura 1 - Croqui da ocorrência.

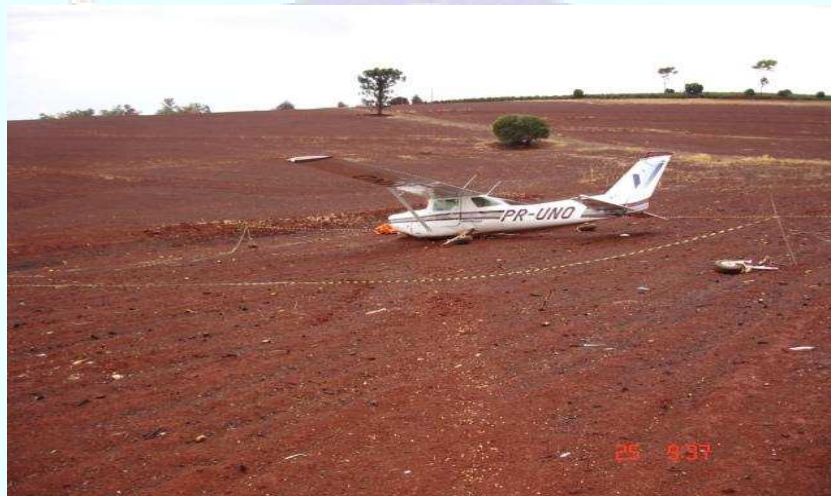
A aeronave teve danos na hélice, motor, fuselagem e trem de pouso.

Figura 2 - Situação da aeronave após o pouso.
