**COMANDO DA AERONÁUTICA**  
**CENTRO DE INVESTIGAÇÃO E PREVENÇÃO DE**  
**ACIDENTES AERONÁUTICOS**

**RELATÓRIO FINAL**  
**A - 080/CENIPA/2014**

<b><u>OCORRÊNCIA:</u></b>	<b>ACIDENTE</b>
<b><u>AERONAVE:</u></b>	<b>PR-VAJ</b>
<b><u>MODELO:</u></b>	<b>AT-502B</b>
<b><u>DATA:</u></b>	<b>22ABR2014</b>

O presente Relatório Final refere-se ao acidente ocorrido com a aeronave de marcas PR-VAJ, modelo AT-502B, em 22ABR2014, classificado como perda de controle em voo.

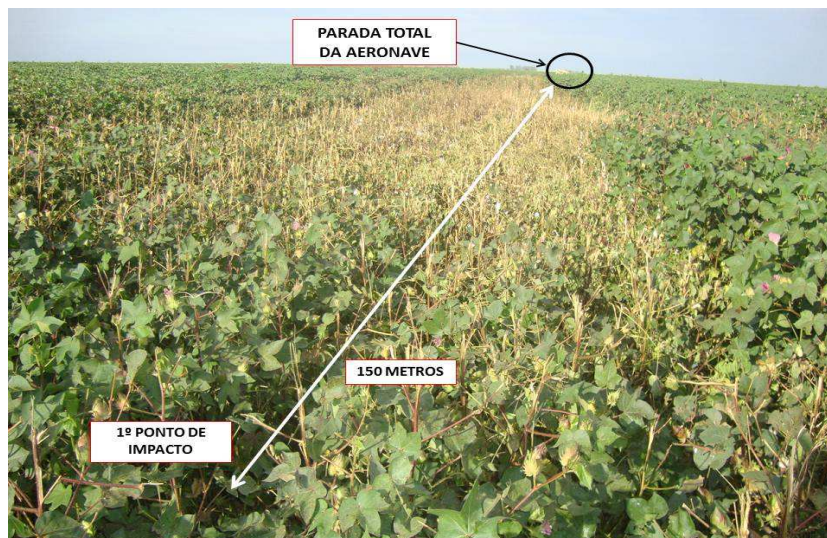
Figura 1 – Trajetória da aeronave no solo.

Marcas deixadas pela aeronave na plantação de algodão indicaram que o primeiro impacto contra o solo ocorreu quando a aeronave se encontrava com inclinação de asas para a direita.

A aeronave tocou primeiramente com o trem de pouso principal direito na plantação de algodão, tendo percorrido uma distância de aproximadamente 150 metros até pilonar (figura 1).

A resistência oferecida ao deslocamento da aeronave no solo, pela plantação de algodão, culminou com o pilonamento dela ao final do percurso de 150m.

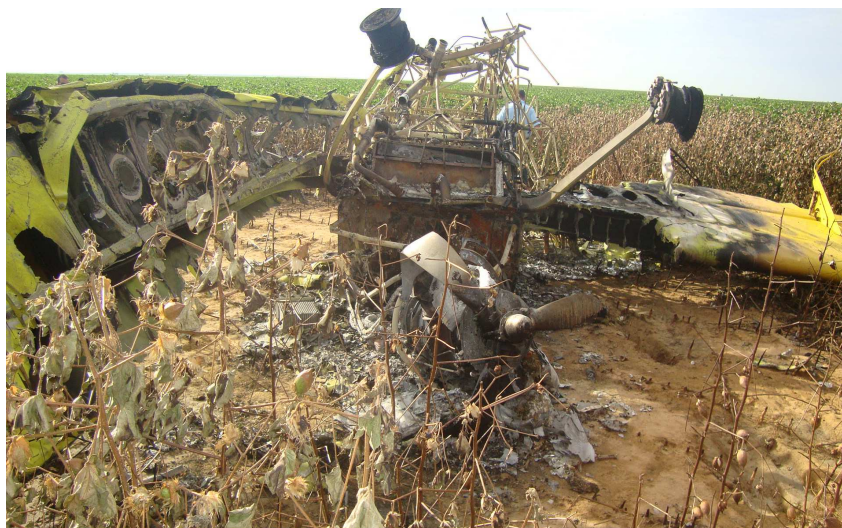
Figura 2 – Destroços da aeronave.

Após a parada total, a aeronave foi consumida completamente pelo fogo.

Após pilonar, a aeronave ficou com o nariz apontado para uma direção defasada de 180 graus em relação ao seu deslocamento no solo.

Os destroços ficaram concentrados (Figura 2).

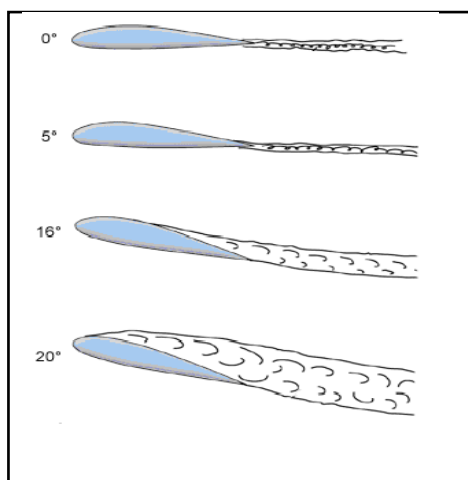
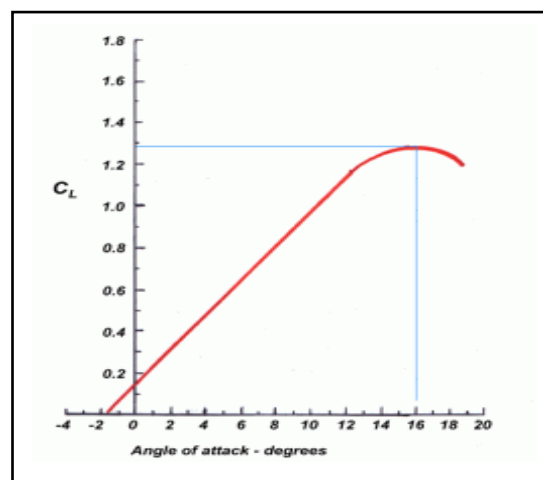
Figura 3 – Efeito do aumento do ângulo de ataque.

Figura 4 – Variação do coeficiente de sustentação (C<sub>L</sub>) com o ângulo de ataque.

Ao observar as Figuras 3 e 4, percebe-se que até 12 graus de ângulo de ataque, aproximadamente, a separação da camada limite permanece constante. No entanto, se o

ângulo de ataque for superior a 12 graus, a separação da camada limite desloca-se para frente ao longo da superfície superior da asa, diminuindo a quantidade de área da asa que está trabalhando para produzir sustentação. Continuar a aumentar o ângulo de ataque resulta em um aumento menor de sustentação a cada grau, até que, aproximadamente a  $16^\circ$  a mesma decresce.

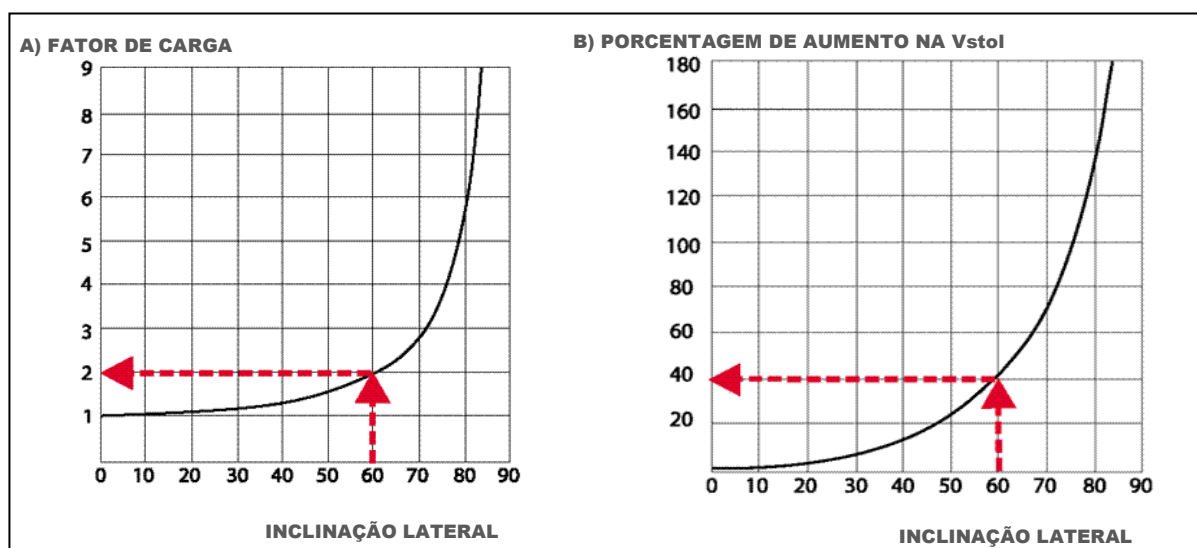
Figura 5 - A) Gráfico do fator de carga x inclinação lateral; e

B) Gráfico do fator de carga x porcentagem de aumento na velocidade de estol.

De acordo com os gráficos da figura 5, observa-se que:

a) Quanto maior for a inclinação lateral, maior será o fator de carga necessário para manter a aeronave em voo nivelado. Para uma inclinação de  $60^\circ$ , o fator de carga corresponderá a duas vezes a força da gravidade (“2G”), a fim de se manter o voo nivelado (figura 5A); e

b) Quanto maior for a inclinação lateral maior será a velocidade de estol. Para uma inclinação de  $60^\circ$ , haverá um acréscimo de 40% em relação à velocidade de estol na condição de asas niveladas (Figura 5B);

Com base nas informações prestadas pelo piloto sobre a realização da curva de reversão, no peso e na configuração de flapes do avião, no momento do acidente, bem como nos gráficos (fator de carga x inclinação lateral e fator de carga x porcentagem de aumento na velocidade de estol) foi possível deduzir que:

- Ao realizar a curva de reversão, o piloto empregou inclinação lateral (rolagem para a direita) maior que a normalmente utilizada;
- Em dado instante da manobra, a aeronave sofreu a influência do vento que culminou com o aumento da inclinação lateral;
- O incremento da inclinação lateral levou ao aumento da velocidade de estol, provocando a perda de sustentação da aeronave; e
- Dada à baixa altura, não foi possível recuperar a atitude de voo.

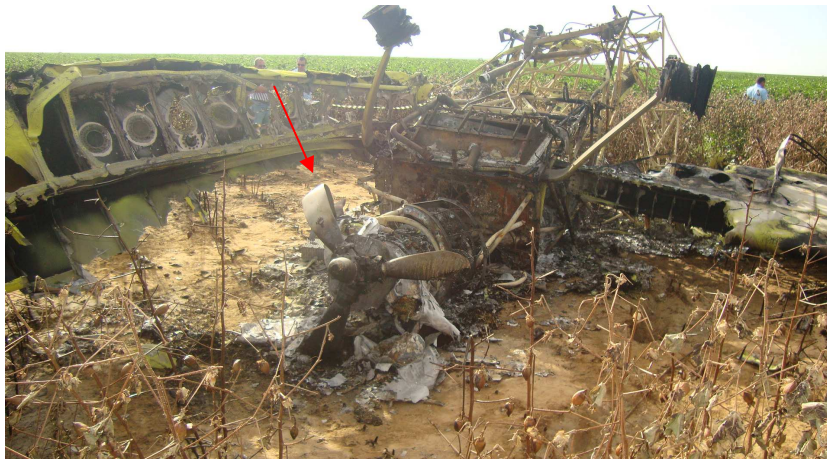
Figura 7 – Aspecto das pás da hélice.

As pás da hélice apresentavam aspecto de deformação das pontas para trás (foto 03).
