## CENTRO DE INVESTIGAÇÃO E PREVENÇÃO DE ACIDENTES AERONÁUTICOS

### RELATÓRIO FINAL SIMPLIFICADO (SUMA)

DADOS DA OCORRÊNCIA			
Nº DA OCORRÊNCIA	DATA - HORA	INVESTIGAÇÃO	SUMA Nº
182/A/2014	01/NOV/2014 - 13:50 (UTC)	SERIPA II	A-182/CENIPA/2014
CLASSIFICAÇÃO DA OCORRÊNCIA	TIPO DA OCORRÊNCIA	COORDENADAS	
ACIDENTE	FALHA DO MOTOR EM VOO	07°50'40"S	034°53'29"W
LOCALIDADE	MUNICÍPIO	UF	
AERÓDROMO COROA DO AVIÃO - SIFC	IGARASSU	PE

DADOS DA AERONAVE		
MATRÍCULA	FABRICANTE	MODELO
PR-YKS	CESSNA AIRCRAFT	182K
OPERADOR	REGISTRO	OPERAÇÃO
LINEAR STANDS LTDA.	TPP	PRIVADA

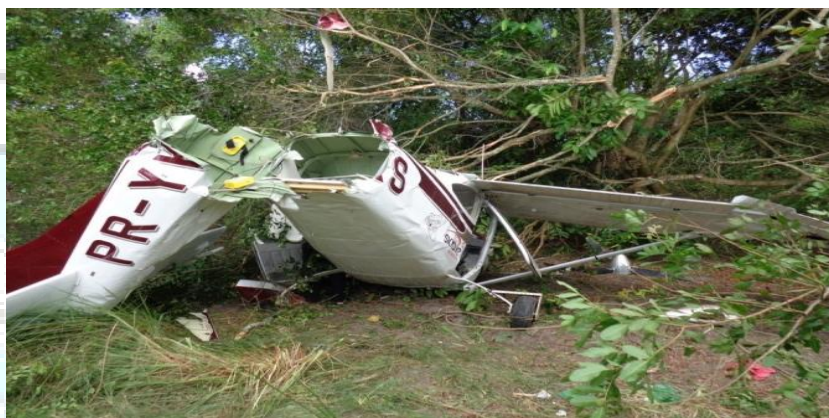
Após o acidente, as asas, esquerda e direita, apresentavam danos estruturais significativos, porém não foram verificados vazamentos de combustível pelos tanques das

referidas asas e nem a presença de fogo, assim como não existiam indícios de combustível na região percorrida pela aeronave até a parada total.

Figura 2 - Situação da aeronave após a ocorrência.

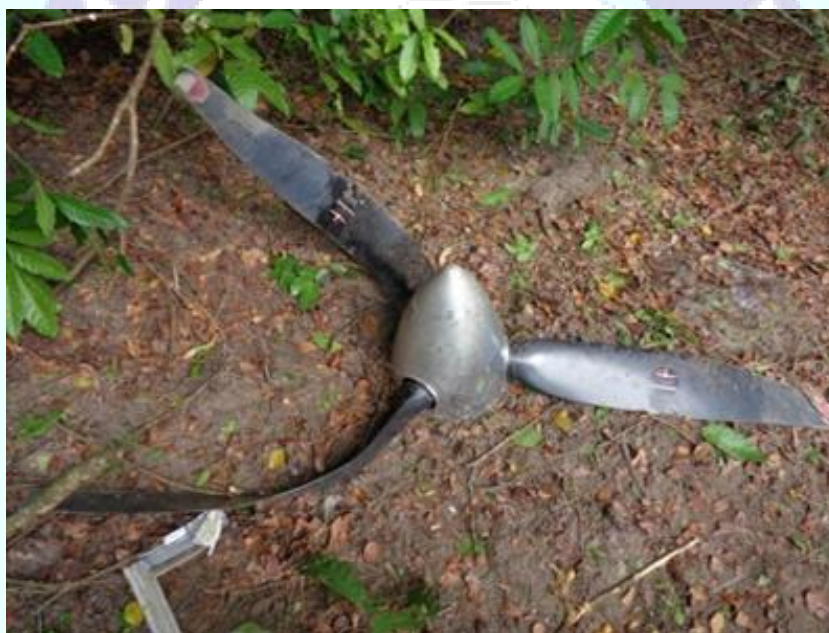
Com o impacto contra solo, a hélice da aeronave se desprendeu do ponto de fixação no motor. Os danos e a configuração das pás da hélice indicavam que o motor da aeronave desenvolvia baixa ou nenhuma rotação no momento do acidente.

Figura 3 - Condição das pás da hélice após o acidente.

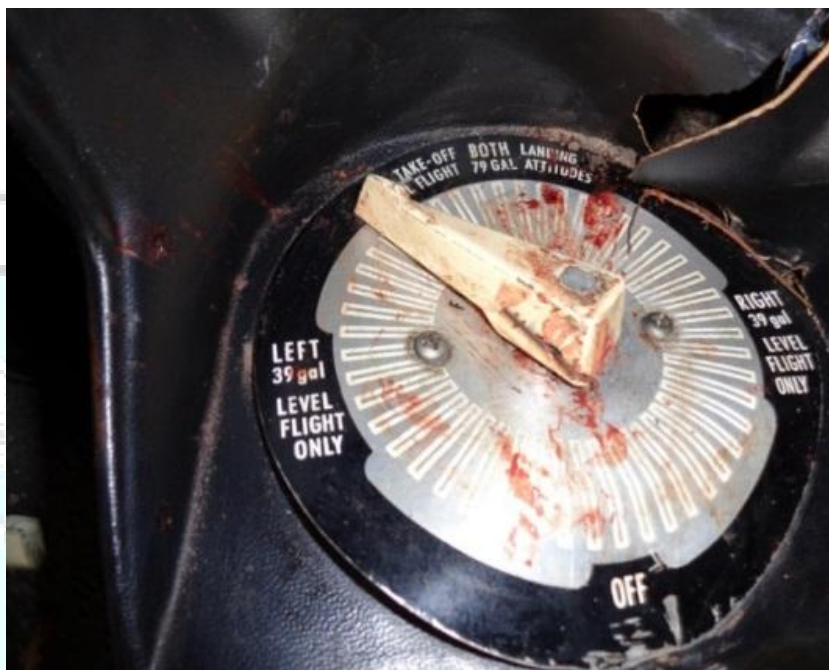
No local da ocorrência, foi observado que a seletora de combustível estava danificada e posicionada entre as posições "LEFT" e "BOTH". Na entrevista, o piloto informou que tinha posicionado a seletora em "BOTH" antes da decolagem (de acordo com o previsto no Manual de Operação da Aeronave) e que, após o acidente, tentou levá-la para a posição "OFF", não conseguindo concluir a ação.

Figura 4 - Posição da seletora de combustível após o acidente.

Após examinar o cenário e as evidências que levaram à ocorrência, constata-se que ocorreu um apagamento do motor em voo devido à falta de alimentação (combustível), logo após a aeronave efetuar curva para a esquerda.

O fato poderia ser consequência da operação involuntária realizada com a seletora de combustível posicionada em "LEFT". Provavelmente, a seletora de combustível foi posicionada para o tanque esquerdo em algum momento de um voo anterior e foi esquecida nesta posição até o consumo total da gasolina de aviação existente no referido tanque.

Suspeita-se que o piloto não tenha utilizado o *checklist* para a realização dos procedimentos relativos à preparação da aeronave, fato que provocaria o esquecimento da verificação da correta posição da seletora de combustível antes da decolagem.
