**RELATÓRIO FINAL**  
**A - 018/CENIPA/2014**

<b><u>OCORRÊNCIA:</u></b>	<b>ACIDENTE</b>
<b><u>AERONAVE:</u></b>	<b>PR-YRG</b>
<b><u>MODELO:</u></b>	<b>430</b>
<b><u>DATA:</u></b>	<b>23SET2012</b>

O presente Relatório Final refere-se ao acidente com a aeronave PR-YRG, modelo 430, ocorrido em 23SET2012, classificado como colisão com obstáculo no solo.

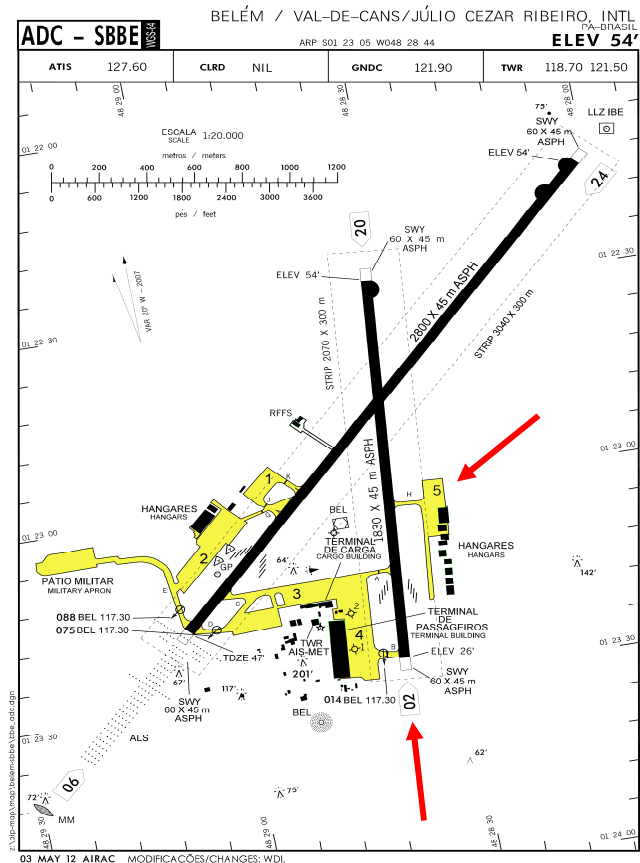
O local pretendido para estacionar o helicóptero, localizado no pátio nº5 apresentava-se seco e não dispunha de sinalização horizontal para a manobra de estacionamento na categoria da aeronave (helicóptero), apenas a sinalização do local de parada.

Figura 1 - Posicionamento do pátio nº5 e da pista 02 de SBBE.

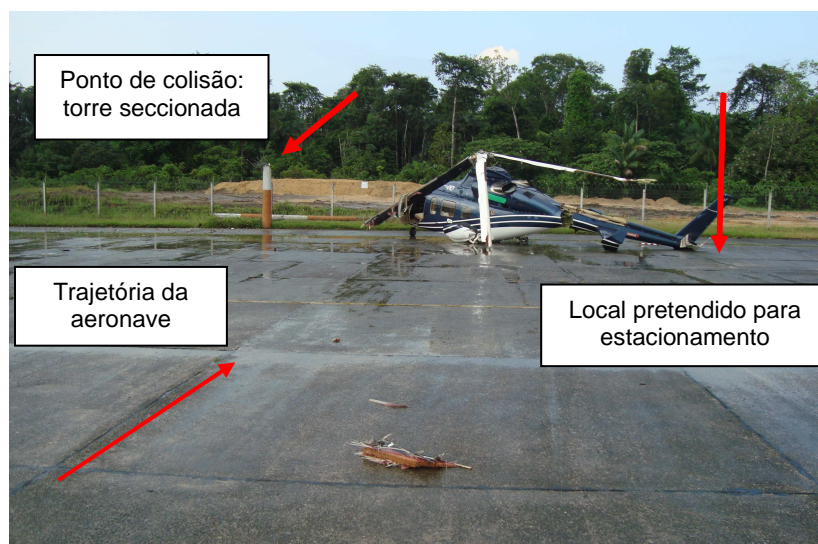
Figura 2 - Croqui da área do acidente.

O primeiro impacto ocorreu entre uma das pás do rotor principal e a torre de concreto, na altura do plano de rotação das pás, aproximadamente a 3,5 metros de altura, em um ângulo nulo. Em seguida, as demais pás colidiram até o seccionamento da torre.

Durante a sequência de impactos, a aeronave girou no sentido anti-horário em torno do seu eixo vertical, cerca de 135 graus até a sua parada total.

Próximo à trajetória de deslocamento da aeronave, havia duas torres de iluminação na extremidade do pátio.

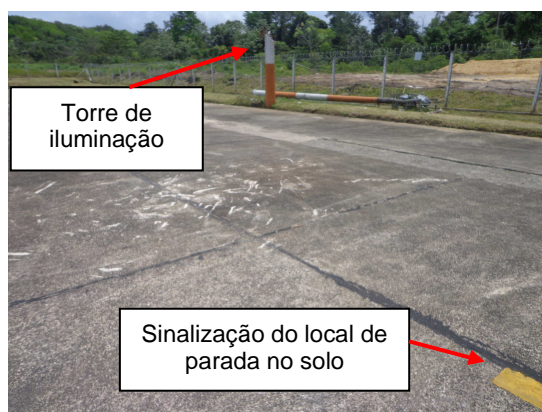
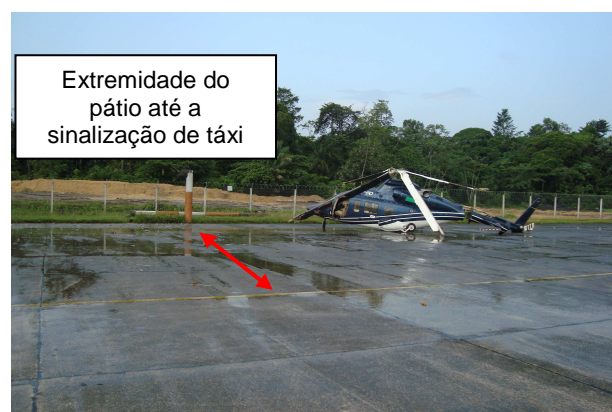
Figuras 3 e 4 - Distância entre a sinalização horizontal existente no solo e a extremidade do pátio.

A área de giro para o estacionamento ficava a uma distância de 22,20 metros da extremidade do pátio e da sinalização horizontal. Esta distância era suficiente, considerando a envergadura da aeronave, que media 12,82 metros, mas permitia o táxi em segurança apenas se fosse realizado sobre a faixa.

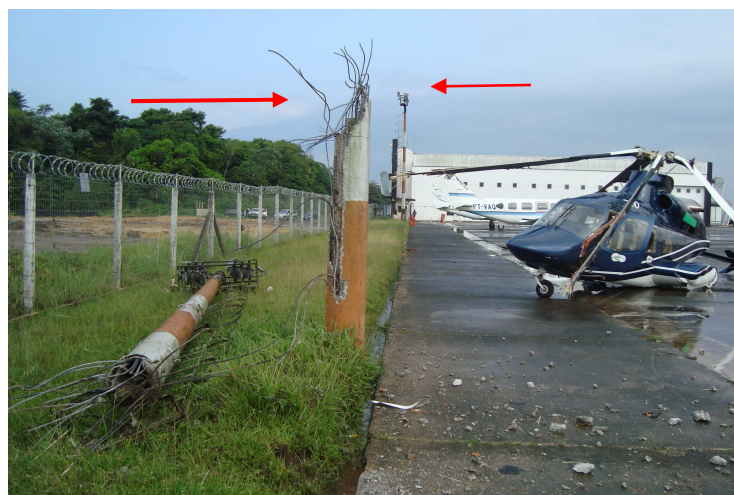
Figura 5 - Torres de iluminação na extremidade do pátio.

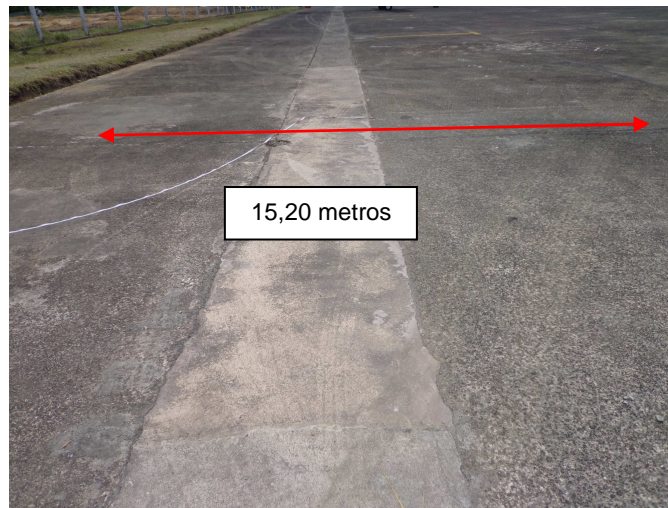
Figura 6 - Distância entre a extremidade do pátio e o local de estacionamento.

Desse modo, para o piloto do PR-YRG atingir o local sinalizado para estacionamento, era necessário manobrar a aeronave em curva. Nessa situação, a curva foi realizada a menos de 6,5m da torre, acarretando na colisão.

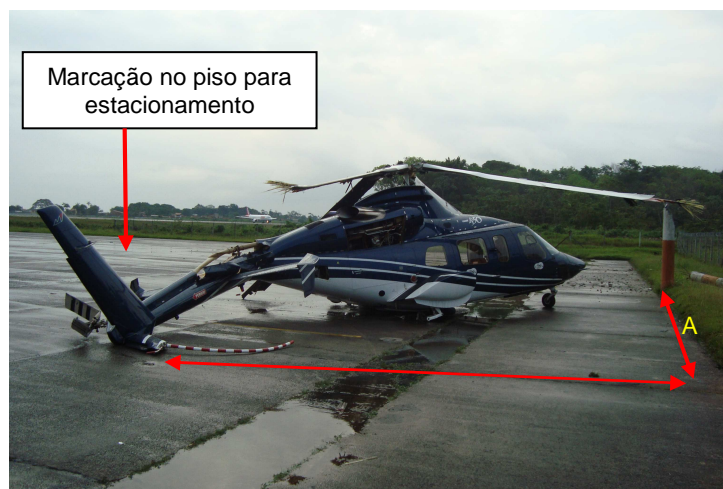
Figura 7 - Distância entre o poste e o prolongamento da marca de estacionamento A: 13,5m.
