COMANDO DA AERONÁUTICA
CENTRO DE INVESTIGAÇÃO E PREVENÇÃO DE
ACIDENTES AERONÁUTICOS

RELATÓRIO FINAL
A - 173/CENIPA/2013

<u>OCORRÊNCIA:</u>	ACIDENTE
<u>AERONAVE:</u>	PT-ANF
<u>MODELO:</u>	C-170A
<u>DATA:</u>	22SET2012

O presente Relatório Final refere-se ao acidente com a aeronave PT-ANF, modelo C-170A, ocorrido em 22SET2012, classificado perda de controle em voo.

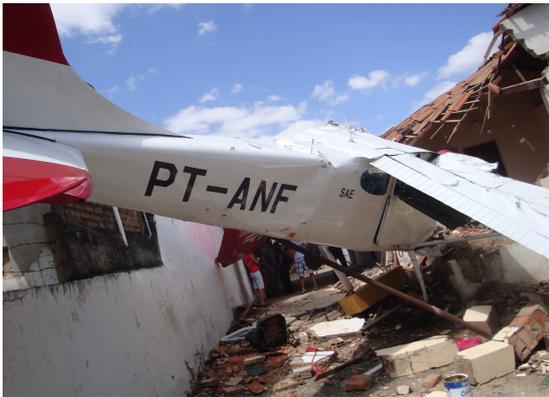
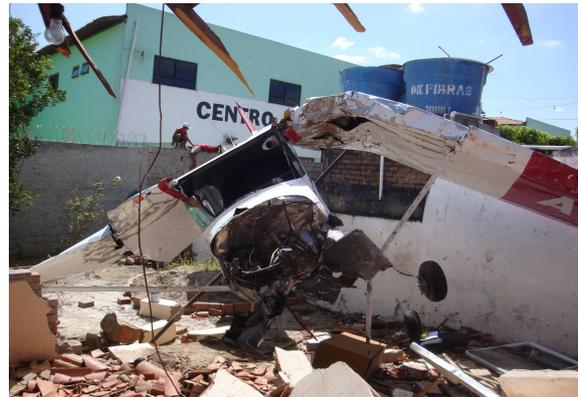
Houve danos graves na fuselagem, trem de pouso, estabilizador horizontal e vertical, profundor, leme de direção, asas, flapes esquerdo e direito, ailerons esquerdo e direito, hélice e motor.

A aeronave se chocou violentamente contra o telhado de uma residência e os destroços ficaram concentrados em um terreno ao lado da propriedade.

Figuras 1 e 2 - Situação dos destroços da aeronave.

Na sequência, a aeronave voltou a perder velocidade e altura até se chocar contra o telhado de uma residência.
