RELATÓRIO FINAL
A - Nº 063/CENIPA/2011

<u>OCORRÊNCIA:</u>	ACIDENTE
<u>AERONAVE:</u>	PT-AQO
<u>MODELO:</u>	170 A
<u>DATA:</u>	27OUT2009

O presente Relatório Final refere-se ao acidente com a aeronave PT-AQO, modelo Cessna 170 A, ocorrido em 27OUT2009, classificado como falha de motor em voo.

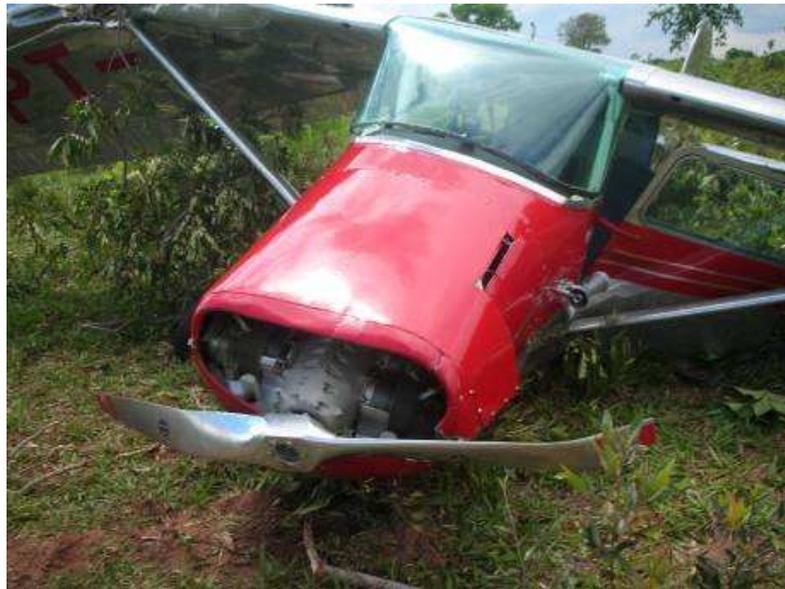
As torções da hélice observadas na ação inicial evidenciaram baixa potência do motor no momento do impacto contra o solo.

A aeronave vista de frente e a situação das pás da hélice

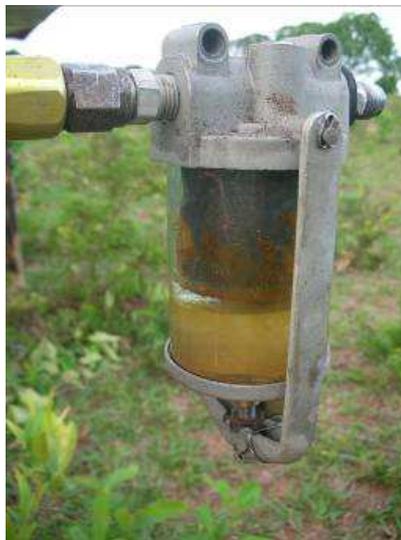
Durante a ação inicial, observou-se que o combustível presente no copo do filtro de combustível estava com bastante sujeira e água, formando uma pasta esbranquiçada.

Filtro de combustível antes do carburador

Foram realizados exames no combustível presente no copo do filtro do sistema de combustível do avião pela Agência Nacional de Petróleo, sendo constatado que o mesmo estava contaminado por água livre, completamente impróprio e incompatível para uso como combustível aeronáutico.

Uma vez que a água próxima aos pontos de drenagens foi retirada antes do voo e que o filtro de combustível estava contaminado com água no momento do acidente. É provável que houvesse água em outros pontos no sistema de combustível da aeronave, que não fora eliminada pela drenagem, acumulando-se no copo do filtro, passando a fluir parcialmente para as câmaras de combustão, e resultando na falha do motor.

Nessa condição, é possível que os pontos de água tenham se movimentado durante o voo, acumulando-se na parte inferior do filtro de combustível, pelo fato de a água ser mais densa que a gasolina, obrigando que a entrada e saída do combustível ocorresse na parte superior do filtro.

Assim, admite-se a possibilidade de que tenha ocorrido acúmulo de água no filtro de combustível até o ponto em que parte dessa água fluísse para as câmaras de combustão, resultando na falha do motor em voo.

1) Caso os limites de peso e balanceamento permitam, recomenda-se que mantenha os tanques de combustível de sua aeronave sempre cheios entre voos, quando não estiver operando continuamente, como forma de minimizar a possibilidade de formação e condensação do vapor de água.

2) Adotar mecanismos visando evitar a possibilidade de entrada de água nos tanques de combustível, quando da lavagem da aeronave.
