## CENTRO DE INVESTIGAÇÃO E PREVENÇÃO DE ACIDENTES AERONÁUTICOS

### RELATÓRIO FINAL SIMPLIFICADO (SUMA)

DADOS DA OCORRÊNCIA			
Nº DA OCORRÊNCIA	DATA - HORA	INVESTIGAÇÃO	SUMA Nº
016/A/2014	21/JAN/2014 - 20:10 (UTC)	SERIPA IV	A-016/CENIPA/2014
CLASSIFICAÇÃO DA OCORRÊNCIA	TIPO DA OCORRÊNCIA	COORDENADAS	
ACIDENTE	FALHA DO MOTOR EM VOO	20°35'08"S	054°36'09"W
LOCALIDADE	MUNICÍPIO	UF	
AERÓDROMO DE TERUEL	CAMPO GRANDE	MS

DADOS DA AERONAVE		
MATRÍCULA	FABRICANTE	MODELO
PT-AVC	CESSNA AIRCRAFT	150J
OPERADOR	REGISTRO	OPERAÇÃO
DUMONT ESCOLA DE AVIAÇÃO	PRI	INSTRUÇÃO

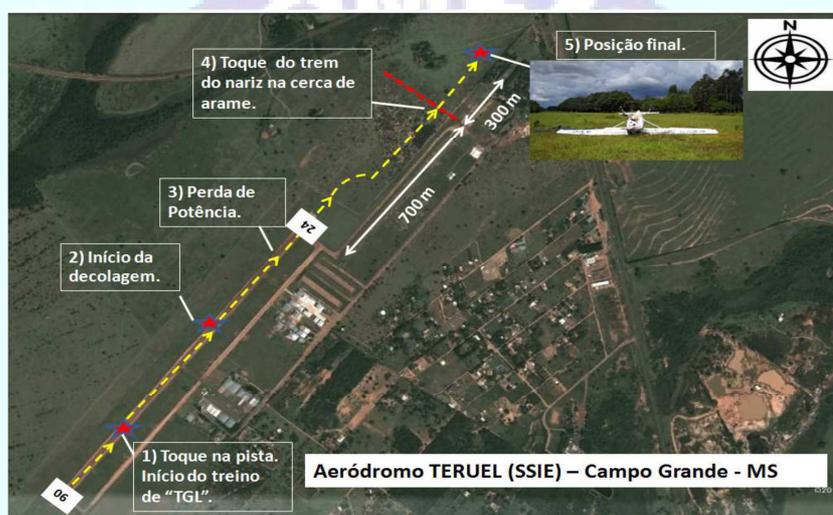
Durante o voo, na arremetida após um pouso, a aeronave apresentou perda de potência do motor.

O instrutor assumiu os comandos e resolveu realizar um pouso de emergência na lateral direita do prolongamento da cabeceira oposta.

Houve o primeiro choque da aeronave contra uma cerca, e, após, a aterragem brusca.

A aeronave pilonou após o contato contra o solo .

A aeronave teve danos substanciais na bequilha, no conjunto de hélices e no motor.

Figura 1 - Croqui da dinâmica do acidente.
