## CENTRO DE INVESTIGAÇÃO E PREVENÇÃO DE ACIDENTES AERONÁUTICOS

### RELATÓRIO FINAL SIMPLIFICADO (SUMA)

| DADOS DA OCORRÊNCIA | | | |
|---|---|---|---|
| 104/A/2013 | 30/MAI/2013 - 16:15 (UTC) | SERIPA III | A-104/CENIPA/2013 |

| DADOS DA AERONAVE | | |
|---|---|---|
| PT-BCR | PIPER AIRCRAFT | PA-22-135 |

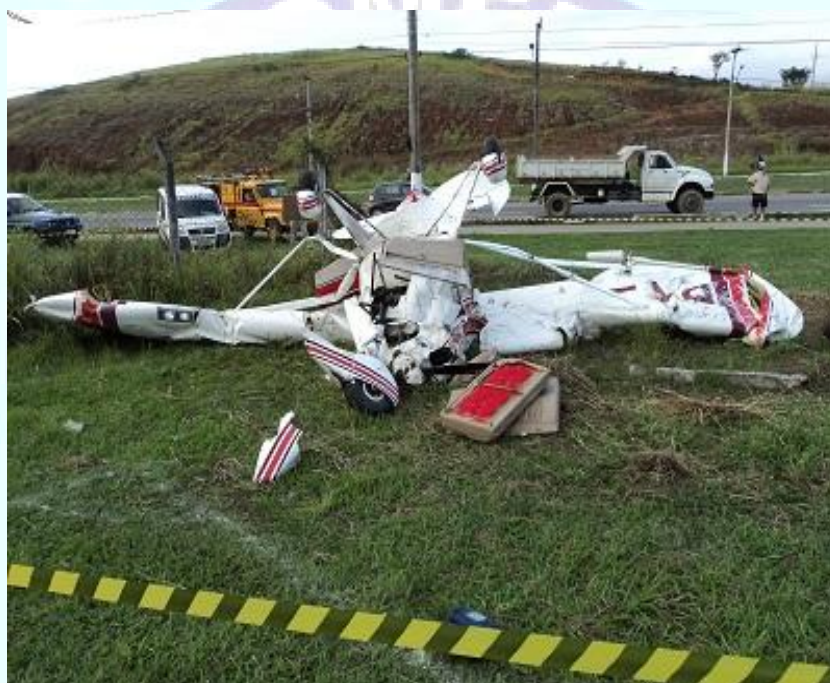
A aeronave teve danos no motor, na fuselagem, nas asas e na roda do nariz.

Figura 1 - Foto da aeronave de dorso – vista frontal.

O terreno escolhido possuía pouco espaço para o pouso e a aeronave teve uma parada brusca no choque contra o alambrado de proteção, efetuando um giro de 180° em relação ao solo, finalizando o seu movimento na posição de dorso.

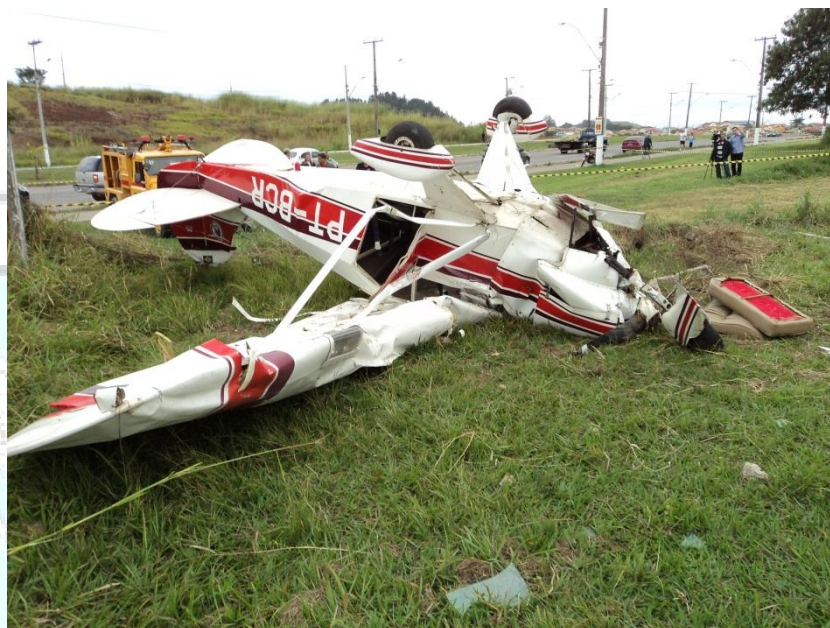
Figura 2 - Foto da aeronave de dorso – vista lateral. |
