CENTRO DE INVESTIGAÇÃO E PREVENÇÃO DE ACIDENTES AERONÁUTICOS

RELATÓRIO FINAL SIMPLIFICADO (SUMA)

DADOS DA OCORRÊNCIA			
Nº DA OCORRÊNCIA	DATA - HORA	INVESTIGAÇÃO	SUMA Nº
---	31/JAN/2011 - 09:30 (UTC)	SERIPA IV	A-522/CENIPA/2014
CLASSIFICAÇÃO DA OCORRÊNCIA	TIPO DA OCORRÊNCIA	COORDENADAS	
ACIDENTE	FALHA DE SISTEMA / COMPONENTE	24°22'48"S	047°30'57"W
LOCALIDADE	MUNICÍPIO	UF	
RODOVIA SP-193	MIRACATU	SP

DADOS DA AERONAVE		
MATRÍCULA	FABRICANTE	MODELO
PT-BII	PIPER AIRCRAFT	PA-25-235
OPERADOR	REGISTRO	OPERAÇÃO
AERO AGRÍCOLA CAIÇARA LTDA	S05	AGRÍCOLA

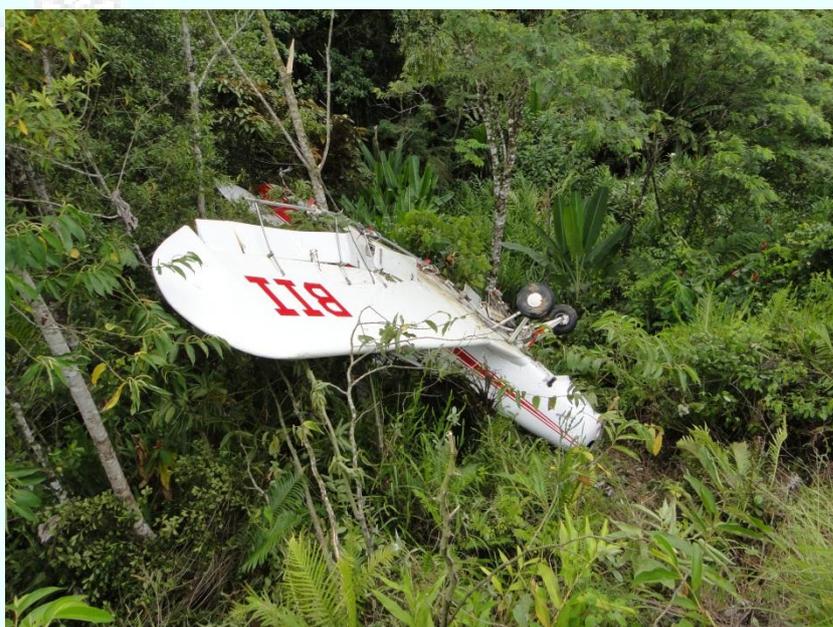
Durante o pouso, a asa direita chocou-se contra uma placa de trânsito, que ocasionou a saída da rodovia e o pilonamento da aeronave.

A aeronave teve danos substanciais na fuselagem, nas asas, na empennagem, no motor e no trem de pouso.

Figura 1 - Situação da aeronave após a ocorrência.

Com base nos resultados obtidos durante a desmontagem do motor, foi verificado que o eixo de manivelas estava fraturado na região dos contrapesos.

O eixo foi encaminhado para análise em uma empresa homologada no cumprimento da *Service Instruction* 1143B, onde foi constatado que o *Part Number* dos contrapesos instalados não era o previsto para o modelo do motor.

A não observância dos procedimentos previstos na *Service Instruction* 1143B, conforme os termos da referida Instrução de Serviço, torna os contrapesos ineficientes em absorver as vibrações geradas pelo motor.

Em pesquisa nos registros de manutenção da última revisão geral do motor, não foi encontrado o registro de cumprimento da *Service Instruction* 1143B.

Realizar visita técnica na empresa Aero-Agrícola Caiçara Ltda. com intuito de analisar e propor melhorias no processo de recebimento de partes e registros de manutenção após revisão de motores e demais componentes aeronáuticos.
