# COMANDO DA AERONÁUTICA CENTRO DE INVESTIGAÇÃO E PREVENÇÃO DE ACIDENTES AERONÁUTICOS SUMA DE INVESTIGAÇÃO

DADOS DA OCORRÊNCIA									
Nº DA OCORRÊNCIA		DATA - HORA		INVESTIGAÇÃO		S	SUMA	⁄IA Nº	
013/A/2013	23/JAN	/2013 - 21:08 (U <sup>-</sup>	ГС)	SERIPA \	/	A-013/CENIPA/2013			
CLASSIFICAÇÃO DA OCORRÊNCIA TIPO D			A OCORRÊNCIA			COORDENADAS			
ACIDENTE		POUS	SO BRUSCO	23°	23°19′49″S		051°08′12″W		
LOCALIDADE					UF				
AERÓDROMO DE LONDRINA (SBLO)			LONDRINA					PR

DADOS DA AERONAVE							
MATRÍCULA	FABRICANT		MODELO				
PT-BKU	CESSNA AIRCI	RAFT		150J			
OPER	REGISTRO		OPERAÇÃO				
AEROCLUBE	PRI		INSTRUÇÃO

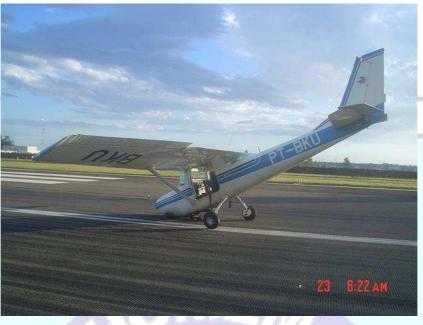
Durante a primeira aproximação, ao tocar a pista na cabeceira 13, o piloto-aluno perdeu o controle da aeronave e tocou bruscamente o solo.

Figura 1 - Posição de parada da aeronave.

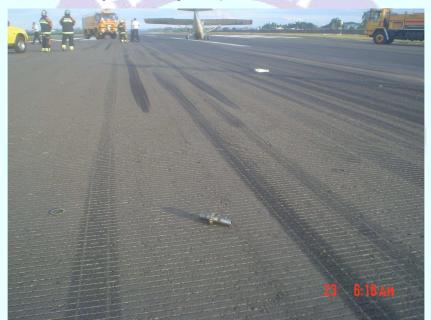
A aeronave teve danos no trem de pouso do nariz, motor, hélice e parte inferior da carenagem do motor.

Figura 2 - Partes da perna de força dianteira espalhadas no trajeto da aeronave.
