**RELATÓRIO FINAL**  
**A - Nº 115/CENIPA/2012**

<b><u>OCORRÊNCIA:</u></b>	<b>ACIDENTE</b>
<b><u>AERONAVE:</u></b>	<b>PT-BKW</b>
<b><u>MODELO:</u></b>	<b>150J</b>
<b><u>DATA:</u></b>	<b>18JUN2011</b>

O presente Relatório Final refere-se ao acidente com a aeronave PT-BKW, modelo 150J, ocorrido em 18JUN2011, classificado como colisão com pássaro.

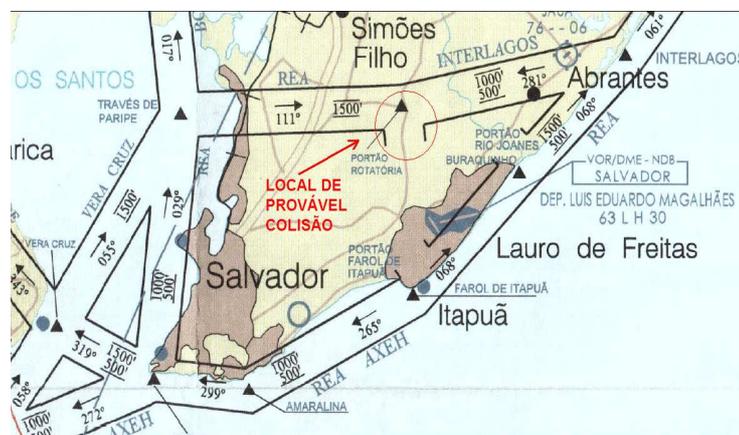
Figura nº1. Localização do portão rotatória

Segundo informações levantadas junto à TWR-SV, a colisão da aeronave com o urubu ocorreu próximo ao Portão Rotatória (coordenadas 12°50'06"S / 038°22'13" W), localizado ao norte do CEASA.

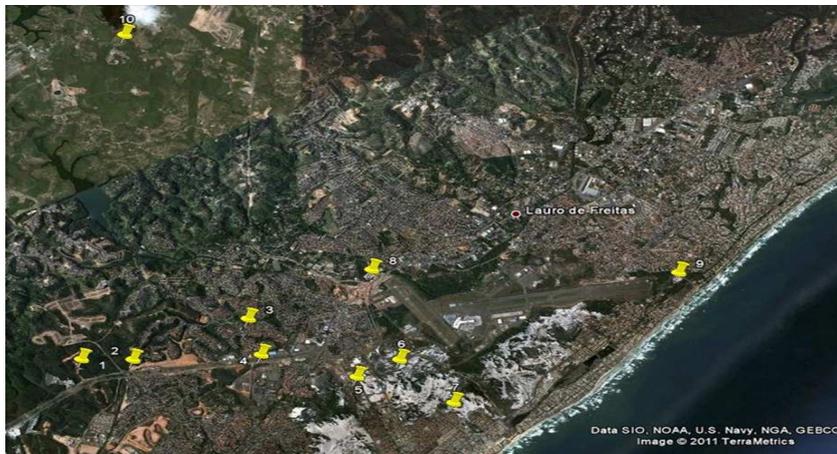
Figura nº2. Localização dos focos de atração de aves no entorno de SBSV

Em decorrência do PBGRA, o aeródromo de Salvador foi incluído na LAPGRA, sendo identificados e discriminados no correspondente Relatório Descritivo, os focos atrativos e com potencial atrativo de aves no interior do núcleo da AGRA de SBSV, conforme tabela abaixo:

A presença de focos atrativos e com potencial atrativo de aves no interior do núcleo da AGRA do Aeroporto de Salvador contribuiu para a ocorrência do acidente.

1) Atuar junto à Administração Aeroportuária do Aeródromo de Salvador a fim de implementar campanha junto às comunidades que habitam os locais discriminados como focos atrativos e com potencial atrativo de aves, visando esclarecer sobre a temática do risco aviário e as correspondentes medidas preventivas.

2) Atuar junto à Administração Aeroportuária do Aeródromo de Salvador, a fim de adotar, em parceria com as administrações dos municípios de Salvador, Lauro de Freitas e Simões Filho, sistemática de acompanhamento e controle dos focos atrativos e com potencial atrativo de aves, identificados na TMA-SV.

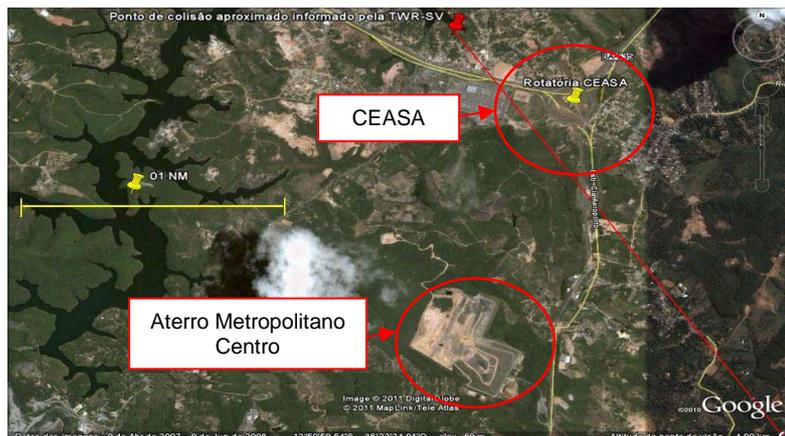
Figura nº3. Localização do ponto aproximado de colisão, aterro metropolitano e rotatória CEASA

Entre o fixo Portão Rotatória e as cabeceiras das pistas 17 e 10 do Aeródromo de Salvador, as aeronaves, voando em condições VFR, sobrevoam a área próxima ao Aterro Metropolitano de Salvador e ao CEASA, conforme croqui abaixo.

Como foi visto, o Aterro Metropolitano não se constituía em condição de risco aviário, no entanto, o CEASA apresentava focos de atração de urubus no seu entorno. Dessa forma, tendo em vista a proximidade do local em que a aeronave efetuava a espera com o CEASA, é possível que a atração de aves do entorno do CEASA tenha influenciado na aproximação da ave que colidiu com a aeronave.

3) Atuar junto à Administração Aeroportuária do Aeródromo de Salvador, a fim de adotar, em parceria com a administração do CEASA de Salvador, sistemática de acompanhamento e controle do foco atrativo de aves ali identificado.

4) Atuar junto à Administração Aeroportuária do Aeródromo de Salvador, a fim de implementar, em parceria com a administração do CEASA de Salvador, campanha junto ao público interno, visando esclarecer sobre a temática do RISCO AVIÁRIO e as suas correspondentes medidas preventivas.
