CENTRO DE INVESTIGAÇÃO E PREVENÇÃO DE ACIDENTES AERONÁUTICOS

RELATÓRIO FINAL SIMPLIFICADO (SUMA)

DADOS DA OCORRÊNCIA			
Nº DA OCORRÊNCIA	DATA - HORA	INVESTIGAÇÃO	SUMA Nº
---	01/DEZ/2012 - 20:30 (UTC)	SERIPA IV	A-616/CENIPA/2014
CLASSIFICAÇÃO DA OCORRÊNCIA	TIPO DA OCORRÊNCIA	COORDENADAS	
ACIDENTE	PERDA DE CONTROLE NO SOLO	22°16'28"S	048°36'15"W
LOCALIDADE	MUNICÍPIO	UF	
AERÓDROMO FAZENDA MORRO VERMELHO - SDMV	JAÚ	SP

DADOS DA AERONAVE		
MATRÍCULA	FABRICANTE	MODELO
PT-BMG	CESSNA AIRCRAFT	180D
OPERADOR	REGISTRO	OPERAÇÃO
PARTICULAR	TPP	PRIVADA

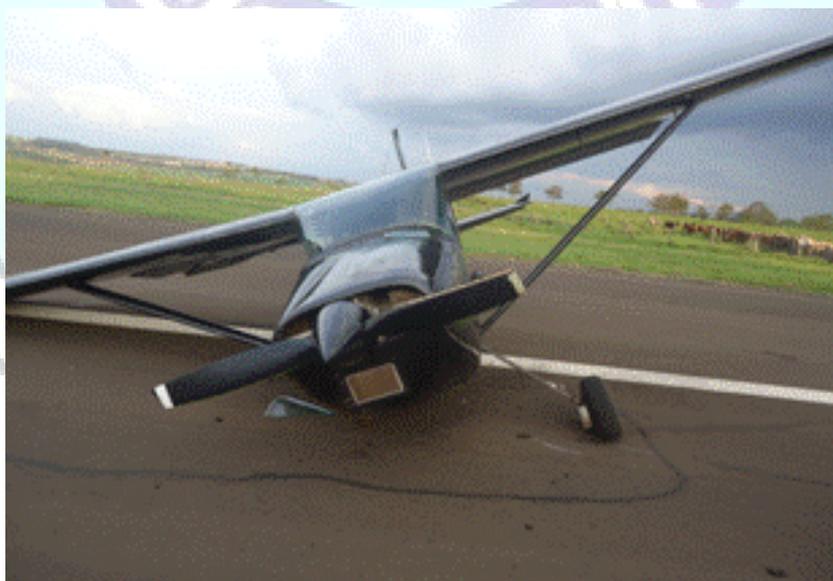
Na corrida de pouso, houve o colapso do trem de pouso principal direito da aeronave com o conseqüente toque das pás da hélice no pavimento, seguido da parada total do motor.

Figura 1 - Detalhe da posição da aeronave após parada final.

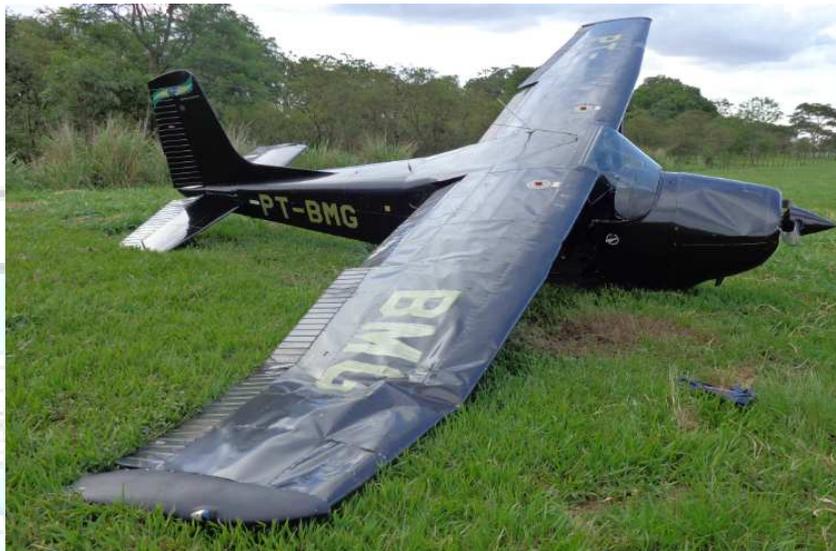
A aeronave teve danos nas pás da hélice, na perna direita do trem pouso principal e na asa direita.

Figura 2 - Detalhes dos danos na asa direita e hélice.

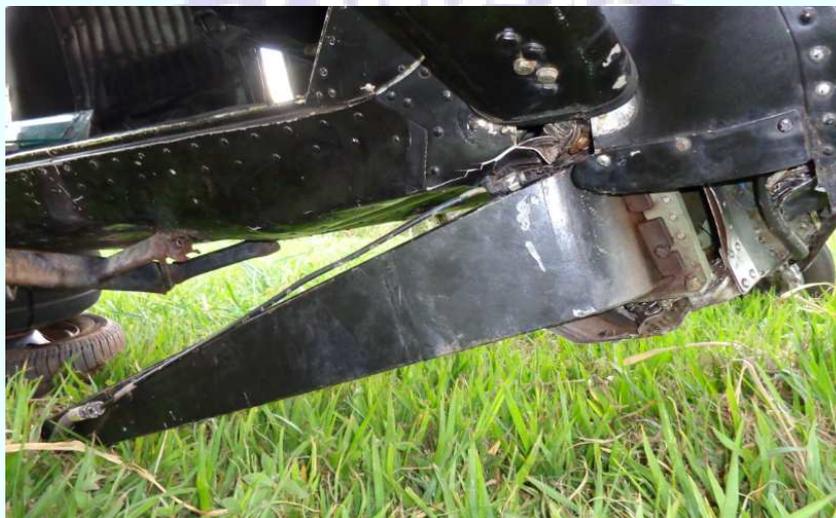
O parecer emitido no Relatório 30AMR/2013 do DCTA foi o de que uma barra cilíndrica da estrutura do trem rompeu por ação de fadiga. Os demais componentes sofreram fraturas por mecanismo de sobrecarga, como conseqüência do colapso da barra.

Não foi observada a presença de corrosão ou outros aspectos que pudessem ter facilitado a iniciação do processo de fadiga. Os outros componentes apresentaram fratura por sobrecarga em conseqüência do acidente, após o rompimento da barra.

Figura 3 - Detalhes da perna direita do trem de pouso principal.
