COMANDO DA AERONÁUTICA CENTRO DE INVESTIGAÇÃO E PREVENÇÃO DE ACIDENTES AERONÁUTICOS

RELATÓRIO FINAL SIMPLIFICADO (SUMA)

DADOS DA OCORRÊNCIA			
Nº DA OCORRÊNCIA	DATA - HORA	INVESTIGAÇÃO	SUMA Nº
122/A/2014	06/JUL/2014 - 19:05 (UTC)	SERIPA VI	A-122/CENIPA/2014
CLASSIFICAÇÃO DA OCORRÊNCIA	TIPO DA OCORRÊNCIA	COORDENADAS	
ACIDENTE	PERDA DE CONTROLE EM VOO	15°03'31"S	057°10'59"W
LOCALIDADE	MUNICÍPIO	UF	
AERÓDROMO BARRA DO BUGRES - SWBB	BARRA DO BUGRES	MT

DADOS DA AERONAVE		
MATRÍCULA	FABRICANTE	MODELO
PT-BVC	CESSNA AIRCRAFT	172D
OPERADOR	REGISTRO	OPERAÇÃO
AERoclUBE DE VARZEA GRANDE	PRI	PRIVADA

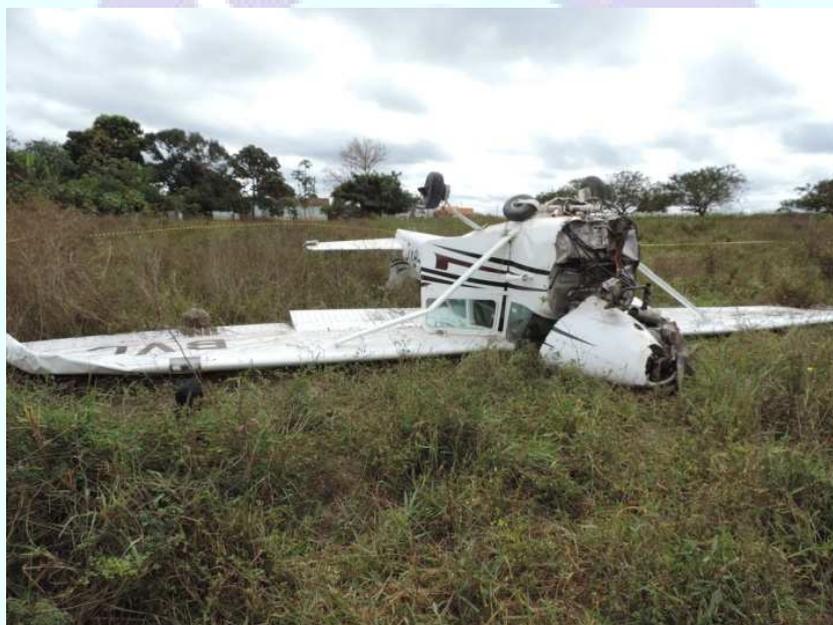
Ao retornar ao solo, próximo ao final da pista, a aeronave voltou a subir, colidiu contra uma cerca e "pilonou".

A aeronave teve danos substanciais.

Figura 1 - Situação da aeronave após a ocorrência.

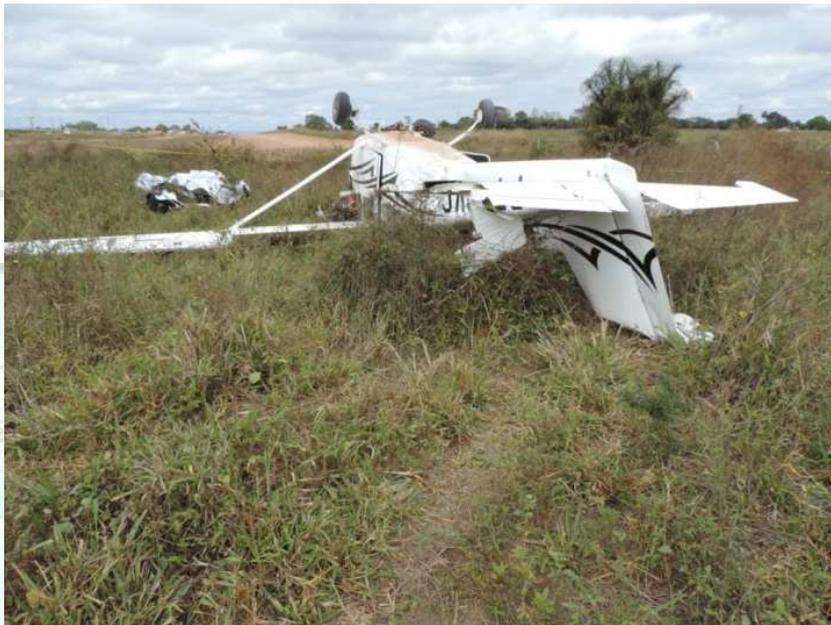
Figura 2 - Perspectiva da aeronave em relação a da pista.

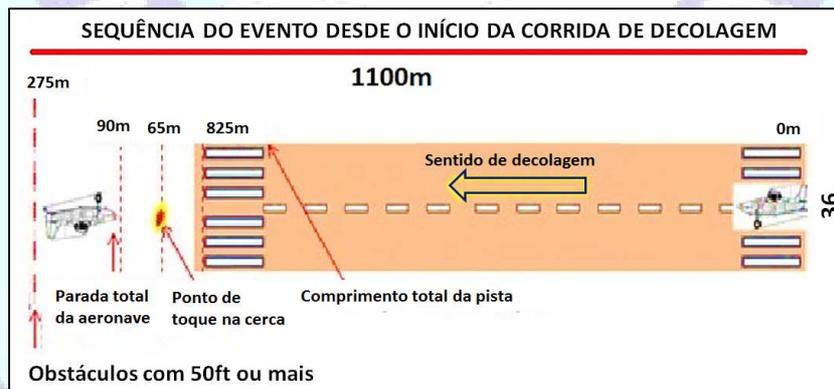
Conforme exposto na Figura 3 (croqui), a aeronave iniciou a decolagem de uma pista de 825m de comprimento e colidiu contra uma cerca, a aproximadamente 65m do final da pista.

Após a colisão, a aeronave "pilonou".

A parada total ocorreu a 90m do final da pista.

Figura 3 – Croqui com as distâncias de ponto de decolagem, toque contra a cerca, parada total da aeronave e obstáculos com 50ft ou mais.

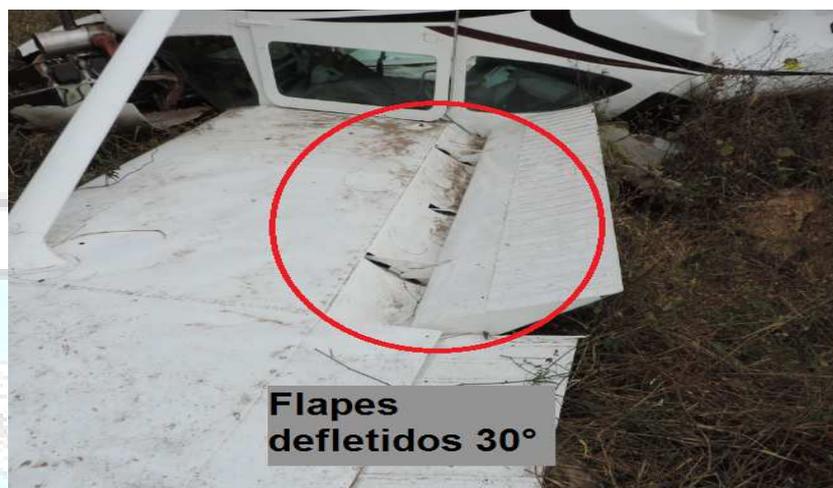
Entretanto, durante a Ação Inicial, os flapes foram encontrados defletidos a 30° (Figura 4).

Figura 4 - Superfície do flape defletido a 30°.

Entretanto, o piloto não observou a orientação prevista em manual e utilizou uma deflexão de flapes superior a especificada pelo fabricante, durante a decolagem.

Apesar de os flapes proporcionarem maior sustentação, eles também geram mais arrasto. Dessa forma, ao defletir 20° de flapes, a tração do motor não conseguiu imprimir

uma velocidade vertical positiva suficiente para a aeronave ultrapassar os obstáculos existentes a 1100m do ponto de início de decolagem.
