**RELATÓRIO FINAL**  
**A - Nº 074/CENIPA/2011**

<b><u>OCORRÊNCIA:</u></b>	<b>ACIDENTE</b>
<b><u>AERONAVE:</u></b>	<b>PT-BXQ</b>
<b><u>MODELO:</u></b>	<b>182 F</b>
<b><u>DATA:</u></b>	<b>10JUL2010</b>

O presente Relatório Final refere-se ao acidente com a aeronave PT-BXQ, modelo Cessna 182 F, ocorrido em 10JUL2010, classificado como pane seca.

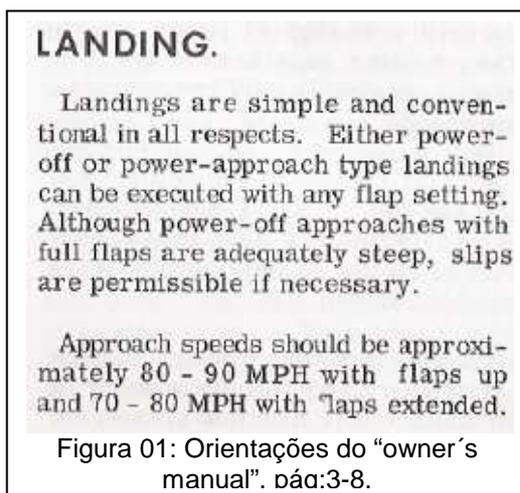
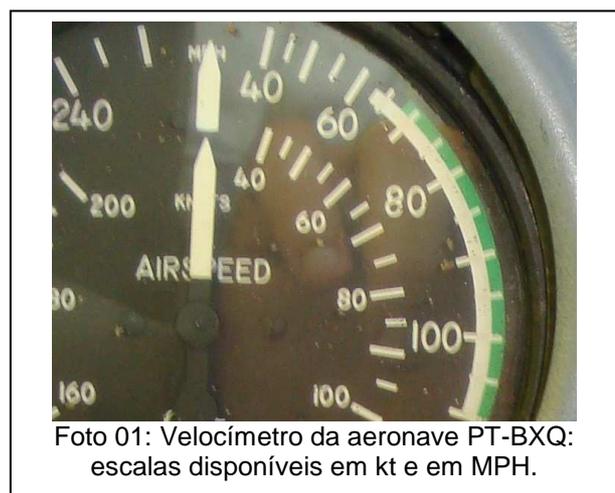
No momento da pane, a aeronave estava sobre o aeródromo a uma altitude de 3.200ft. Após a falha do motor, o piloto confirmou que manteve a velocidade de 70kt e que deveria ter uma razão de planeio (afundamento) de 500ft/min.

De imediato, baixou os flapes totalmente e a aeronave começou a descer com um ângulo aproximado de 45 °.

Após a falha do motor, o piloto tentou aproximação para a cabeceira 09, com um vento predominante de rumo sudeste (proa), efetuando o pouso de emergência a cerca de 300 metros da pista.

Considerando que o voo no momento da pane estava sendo realizado sobre o aeródromo, a uma altitude de 3.200ft, a aeronave teria um alcance médio de 7,7 milhas, cerca de 14,2km, com uma razão de planeio (afundamento) de 500ft/min e uma velocidade de 70kt, o que permitiria atingir o aeródromo com segurança, caso a atenção do piloto estivesse voltada para a pilotagem e não em tentar, por diversas vezes, fazer funcionar o motor.
