**COMANDO DA AERONÁUTICA**  
**CENTRO DE INVESTIGAÇÃO E PREVENÇÃO DE**  
**ACIDENTES AERONÁUTICOS**  
**SUMA DE INVESTIGAÇÃO**

DADOS DA OCORRÊNCIA			
Nº DA OCORRÊNCIA	DATA - HORA	INVESTIGAÇÃO	SUMA Nº
082/A/2013	25/ABR/2013 - 12:15 (UTC)	SERIPA IV	A-082/CENIPA/2013
CLASSIFICAÇÃO DA OCORRÊNCIA	TIPO DA OCORRÊNCIA	COORDENADAS	
ACIDENTE	FALHA DO MOTOR EM VOO	18°40'51''S	053°36'28''W
LOCALIDADE	MUNICÍPIO	UF	
FAZENDA CÓRREGO DO MATO	FIGUEIRÃO	MS

DADOS DA AERONAVE		
MATRÍCULA	FABRICANTE	MODELO
PT-CDI	CESSNA AIRCRAFT	182G
OPERADOR	REGISTRO	OPERAÇÃO
PARTICULAR	TPP	PRIVADA

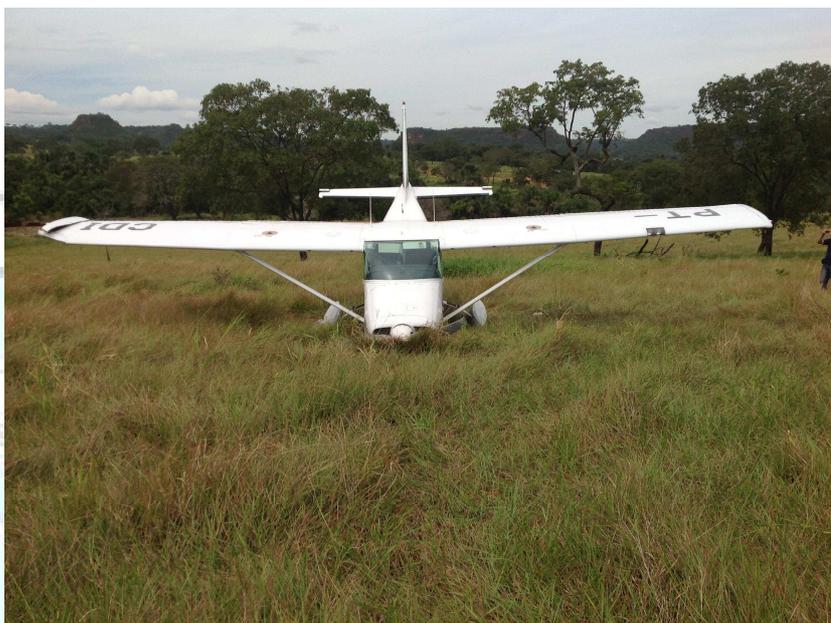
A aeronave teve danos na hélice, na parte inferior da carenagem do motor, no trem de pouso (bequilha seccionada) e na ponta da asa direita.

Figura 1 - Posição de parada da aeronave.

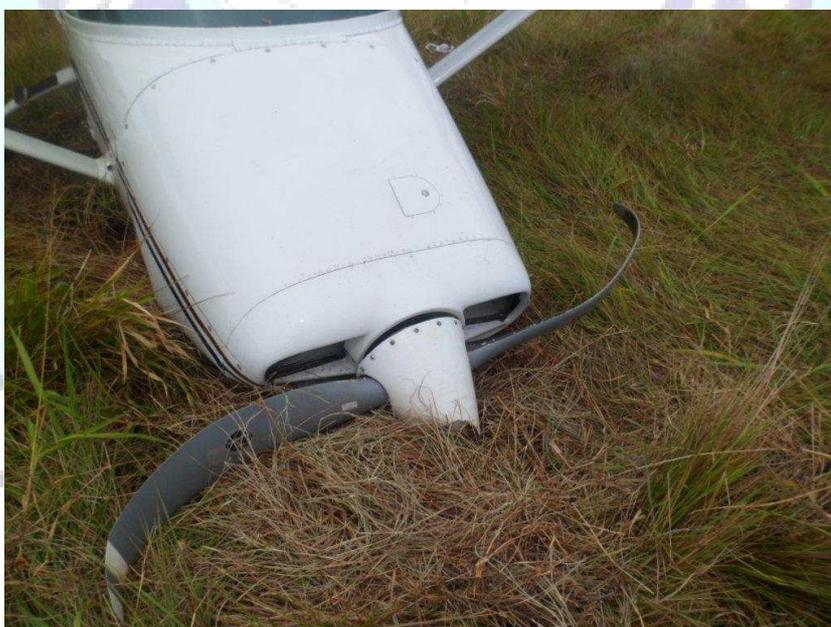
A equipe de Ação Inicial observou que os prisioneiros das pás da hélice estavam rompidos. Quando as pás foram colocadas na posição normal de operação, a deformação nas pontas evidenciava indícios de alta potência no momento do impacto (uma ponta de pá voltada à frente e a outra para trás).

Figura 2 - Deformação das pás de hélice, evidenciando desenvolvimento de potência pelo motor no momento do impacto.
