**COMANDO DA AERONÁUTICA**  
**CENTRO DE INVESTIGAÇÃO E PREVENÇÃO DE**  
**ACIDENTES AERONÁUTICOS**

**RELATÓRIO FINAL**  
**A - 047/CENIPA/2013**

<b><u>OCORRÊNCIA:</u></b>	<b>ACIDENTE</b>
<b><u>AERONAVE:</u></b>	<b>PT- CMT</b>
<b><u>MODELO:</u></b>	<b>95-B55</b>
<b><u>DATA:</u></b>	<b>15DEZ2010</b>

O presente Relatório Final refere-se ao acidente com a aeronave PT-CMT, modelo 95-B55, ocorrido em 15DEZ2010, classificado como com trem de pouso.

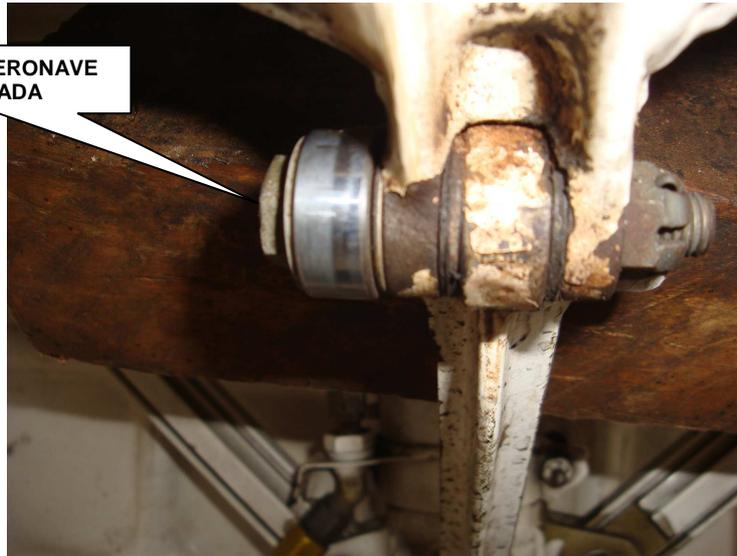
ROLLER DA AERONAVE  
ACIDENTADA

(AERONAVE ACIDENTADA)

Durante a Ação Inicial foi observado que o rolete do trem de pouso (*roller uplock*) avariado se encontrava com o movimento restrito, com evidências de deficiente lubrificação e corrosão.

O fato de um dos roletes de travamento de trem em baixo se encontrar emperrado, com evidências de corrosão e inadequada ou falta de lubrificação, comprometeu o funcionamento do sistema de trem de pouso, que por sua vez exigia um adequado sincronismo de seus componentes. Estes fatos remetem à inadequada manutenção realizada na aeronave.

As evidências de corrosão e da falta ou da inapropriada lubrificação do rolamento (*uplock roller*) do sistema de retração do trem de pouso principal esquerdo revelaram a inadequada manutenção da aeronave, o que impediu o travamento do trem de pouso durante o travamento.

Reavaliar os métodos utilizados pela Oficina Poty Revisões de Aeronaves Ltda., mantenedora da aeronave acidentada, nas inspeções das aeronaves modelo 95-B55, buscando se certificar de que o procedimento de lubrificação dos *uplock rollers* do trem de pouso principal atende fielmente ao estabelecido na AD 72-22-01.

Certificar-se de que o procedimento de lubrificação dos *uplock rollers* do trem de pouso principal das aeronaves modelos 95-B55 praticado pela Ceará Táxi Aéreo atende fielmente ao estabelecido na AD 72-22-01.

Divulgar, junto aos operadores dos modelos 95-B55, os ensinamentos colhidos na presente investigação, alertando-os sobre a necessidade de se certificarem do livre movimento dos *uplock rollers* dos trens de pouso principais das aeronaves, durante a realização da inspeção antes do voo.

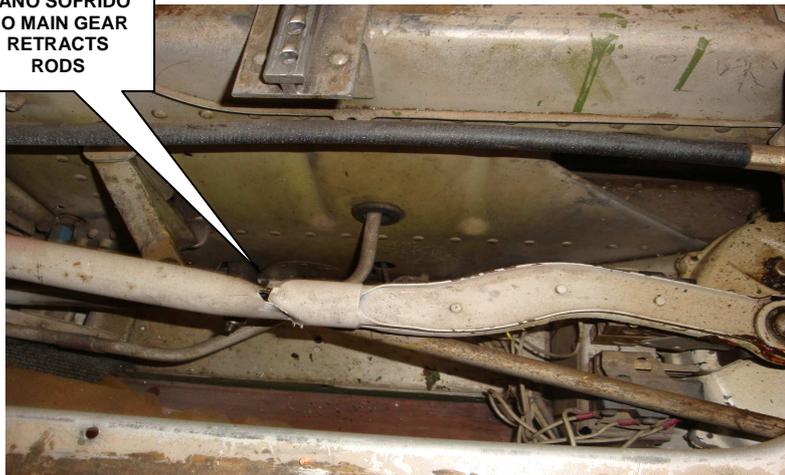
DANO SOFRIDO  
NO MAIN GEAR  
RETRACTS  
RODS

Os danos sofridos no sistema de abaixamento e retração do trem de pouso comprometeram os seguintes componentes:

- 1) *main gear retract rod*;
- 2) *support assembly*;
- 3) *brace assembly*; e
- 4) *main landing gear down-lock torsion spring*.

Neste acidente, o *roller* danificado pode ter impedido o travamento do trem de pouso durante o processo de abaixamento, provocando a quebra dos outros componentes tais como o *main gear retract rod, support assembly, brace assembly* e *main landing gear down-lock torsion spring*.

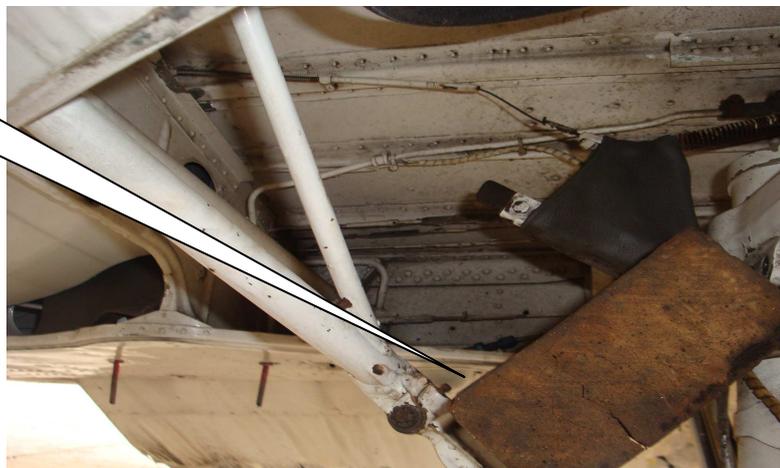
APOIO  
USADO PARA  
TRASLADAR  
A AERONAVE  
NO SOLO

Segundo informações levantadas, os componentes do trem principal, *downlock retract*, *uplock retract* e *brace assembly*, diretamente envolvidos no colapso do trem de pouso, foram substituídos após o acidente por um suporte de madeira, pelo mecânico da empresa, a fim de permitir o deslocamento da aeronave.

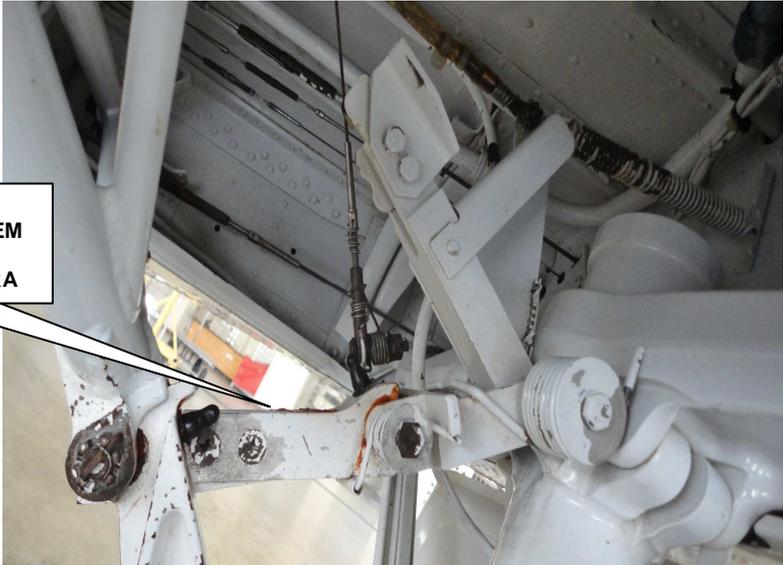
MECANISMO DE TRAVAMENTO DO TREM SUBSTITUIDO PELO SUPORTE DE MADEIRA

(AERONAVE SEMELHANTE)
