# COMANDO DA AERONÁUTICA CENTRO DE INVESTIGAÇÃO E PREVENÇÃO DE ACIDENTES AERONÁUTICOS

## SUMA DE INVESTIGAÇÃO

DADOS DA OCORRÊNCIA					
Nº DA OCORRÊNCIA	DATA - HORA	INVESTIGAÇÃO	SUMA Nº		
143/IG/2013	06/AGO/2013 - 09:45 (UTC)	SERIPA II	IG-143/CENIPA/2013		
CLASSIFICAÇÃO DA OCORRÊNCIA	TIPO DA OCORRÊNCIA		COORDENADAS		
INCIDENTE GRAVE	FALHA DO MOTOR EM VOO		06°45'17"S	035°39'16"W	
LOCALIDADE		MUNICÍPIO	UF		
CAMPUS DA UFPB		BANANEIRAS	PB

DADOS DA AERONAVE					
MATRÍCULA	FABRICANTE			MODELO	
PT-CQR	CESSNA AIRCRAFT			172G	
OPERADOR			REGISTRO	OPERAÇÃO	
VEDIN VEDAÇÃO INDUSTRIAL			TPP	PRIVADA

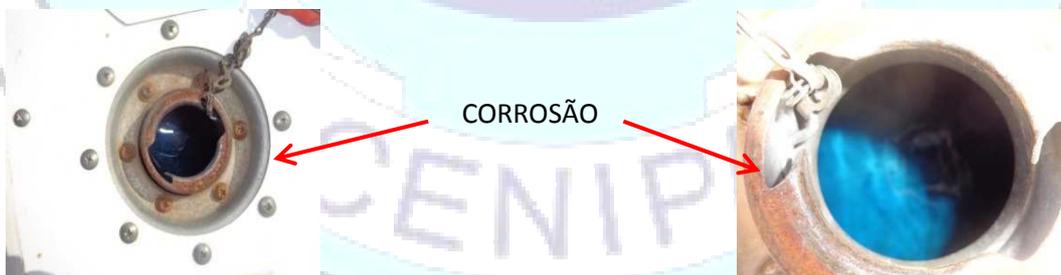
A aeronave apresentava deficiências no estado de conservação geral, com sinais de corrosão nos bocais de abastecimento de combustível, localizados nas asas, e falta do conjunto da luz de navegação da asa esquerda (lâmpada e lente).

Figura 1- Bocal de abastecimento da asa direita

Figura 2- Bocal de abastecimento da asa esquerda

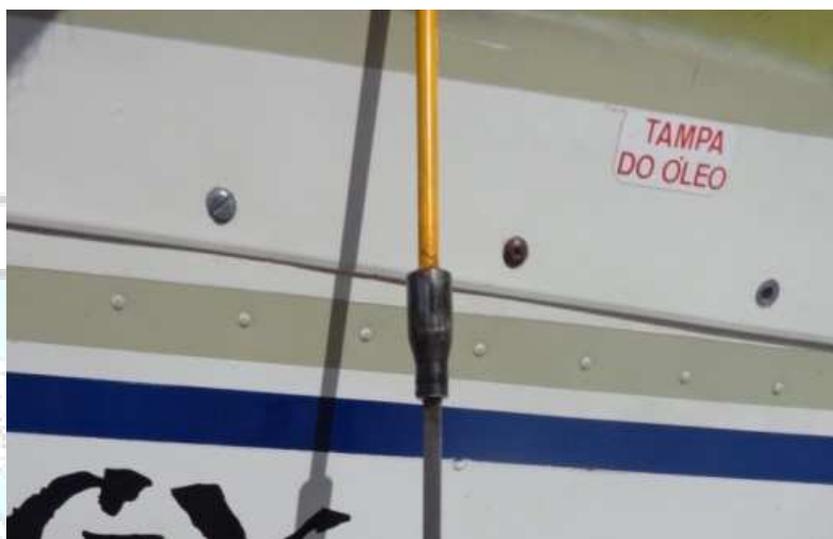
Observando-se a capota do motor, constatou-se a falta de parafusos de fixação, bem como a existência de outros parafusos que não eram aprovados para o uso aeronáutico.

Figura 3 - Parafusos de fixação da capota

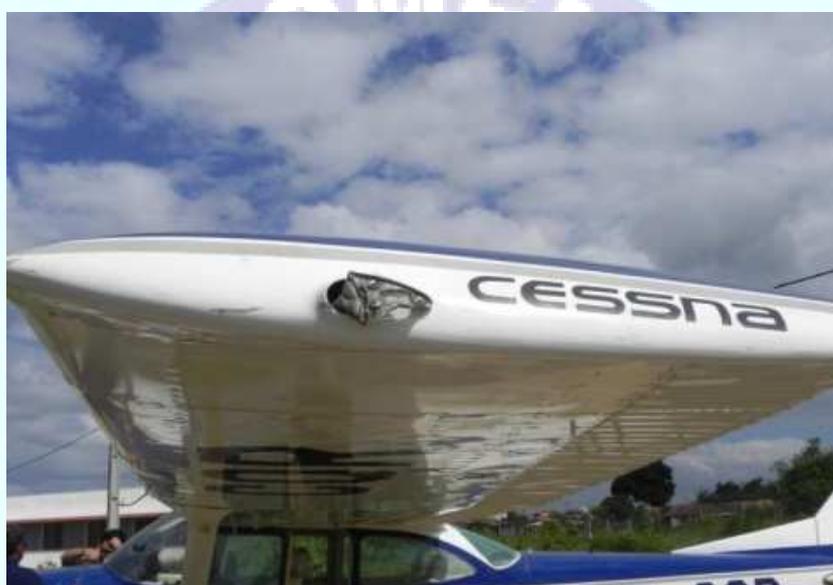
Figura 4 - Ausência do conjunto da luz de navegação da asa esquerda
