RELATÓRIO FINAL
A - 043/CENIPA/2013

<u>OCORRÊNCIA:</u>	ACIDENTE
<u>AERONAVE:</u>	PT- DBM
<u>MODELO:</u>	PA-31
<u>DATA:</u>	31OUT2010

O presente Relatório Final refere-se ao acidente com a aeronave PT-DBM, modelo PA-31, ocorrido em 31OUT2010, tipificado como pane seca.

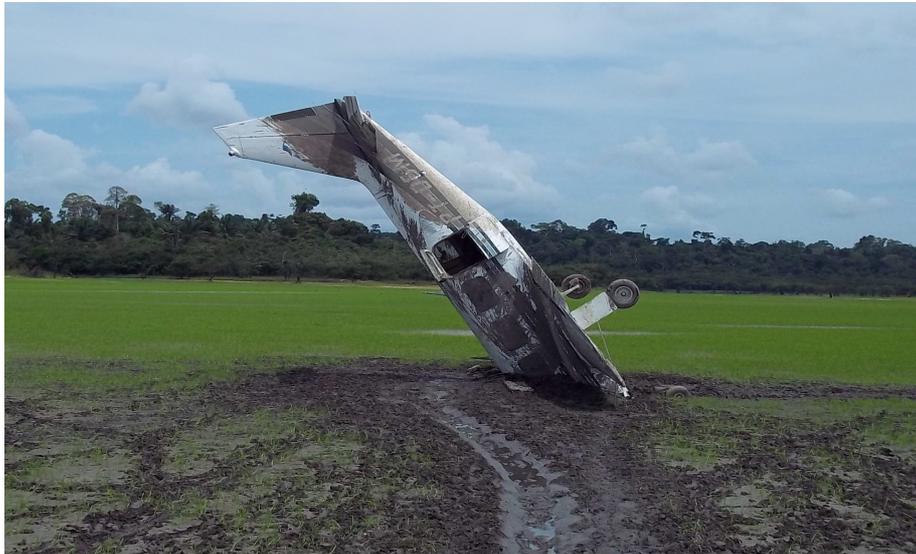
Danos graves na fuselagem dianteira, nas hélices e nos motores, e danos leves, no trem de pouso de nariz e superfícies de comando.

O piloto realizou um pouso de emergência em um lago, cuja superfície apresentava-se com bastante lama (atoleiro), o que fez com que a aeronave afundasse, ficando submersa do nariz até as proximidades do bordo de ataque das asas.

Figura 1 - Situação da aeronave após o pouso.
