COMANDO DA AERONÁUTICA
CENTRO DE INVESTIGAÇÃO E PREVENÇÃO DE
ACIDENTES AERONÁUTICOS

RELATÓRIO FINAL
A - Nº 041/CENIPA/2010

OCORRÊNCIA:	ACIDENTE
AERONAVE:	PT-DFL
MODELO:	PA-28-180
DATA:	15 ABR 2001

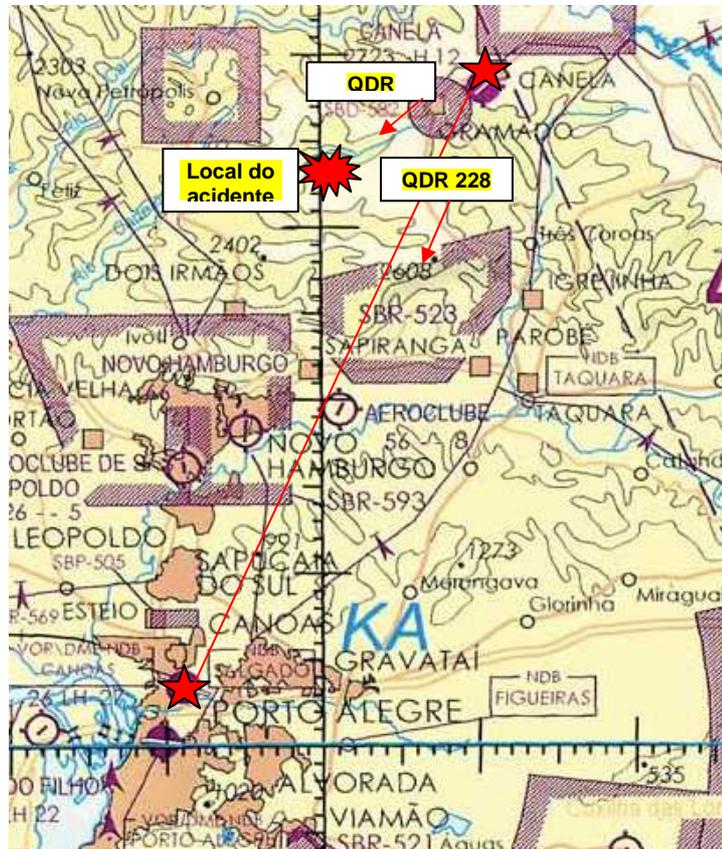
Fig. 1 Rota de voo prevista e a localização do acidente

De acordo com a sua trajetória de voo, o piloto deveria abandonar Canela no QDR 228º, estando a 44 NM de Porto Alegre. No entanto ele voou por, aproximadamente, mais cinco minutos e se acidentou no QDR 249º, a 12 NM a Sudoeste de Canela.
