**COMANDO DA AERONÁUTICA**  
**CENTRO DE INVESTIGAÇÃO E PREVENÇÃO DE**  
**ACIDENTES AERONÁUTICOS**  
**SUMA DE INVESTIGAÇÃO**

DADOS DA OCORRÊNCIA			
Nº DA OCORRÊNCIA	DATA - HORA	INVESTIGAÇÃO	SUMA Nº
---	22/JAN/2012 20:25 (UTC)	SERIPA III	A-076/CENIPA/2013
CLASSIFICAÇÃO DA OCORRÊNCIA	TIPO DA OCORRÊNCIA	COORDENADAS	
ACIDENTE	PERDA DE CONTROLE NO SOLO	22°59'15"S	043°22'12"W
LOCALIDADE	MUNICÍPIO	UF	
AERPORTO DE JACAREPAGUÁ (SBJR)	RIO DE JANEIRO	RJ

DADOS DA AERONAVE		
MATRÍCULA	FABRICANTE	MODELO
PT-DHU	PIPER AIRCRAFT	PA-30
OPERADOR	REGISTRO	OPERAÇÃO
AERoclUBE DE JUIZ DE FORA	PRI	INSTRUÇÃO

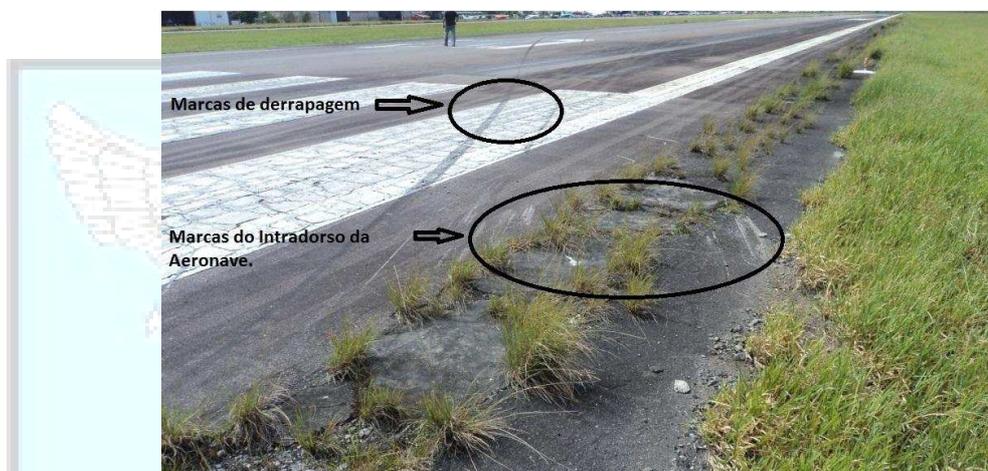
O piloto pousou a aeronave aproximadamente no meio da pista e, após aplicar a frenagem máxima, o pneu do trem de pouso esquerdo estourou, fazendo com que a aeronave derrapasse e saísse pela lateral esquerda, próximo à cabeceira 20.

Figura 1 - Marcas de derrapagem e do intradorso da aeronave. |

- k) o pneu do trem de pouso esquerdo estourou na pista e a aeronave saiu da pista pela lateral esquerda, próximo à cabeceira 20;
- l) a aeronave teve danos consideráveis; e
- m) o piloto e os dois passageiros saíram ilesos.
