**RELATÓRIO FINAL**  
**A - Nº 064/CENIPA/2009**

**PT-DJA**

**PA-28R-180**

O presente Relatório Final é relativo ao acidente com a aeronave PT-DJA, modelo PA-28R-180, no Município de Santo Antonio do Leverger – MT, em 01 FEV 2009, tipificado como falha do motor em voo.

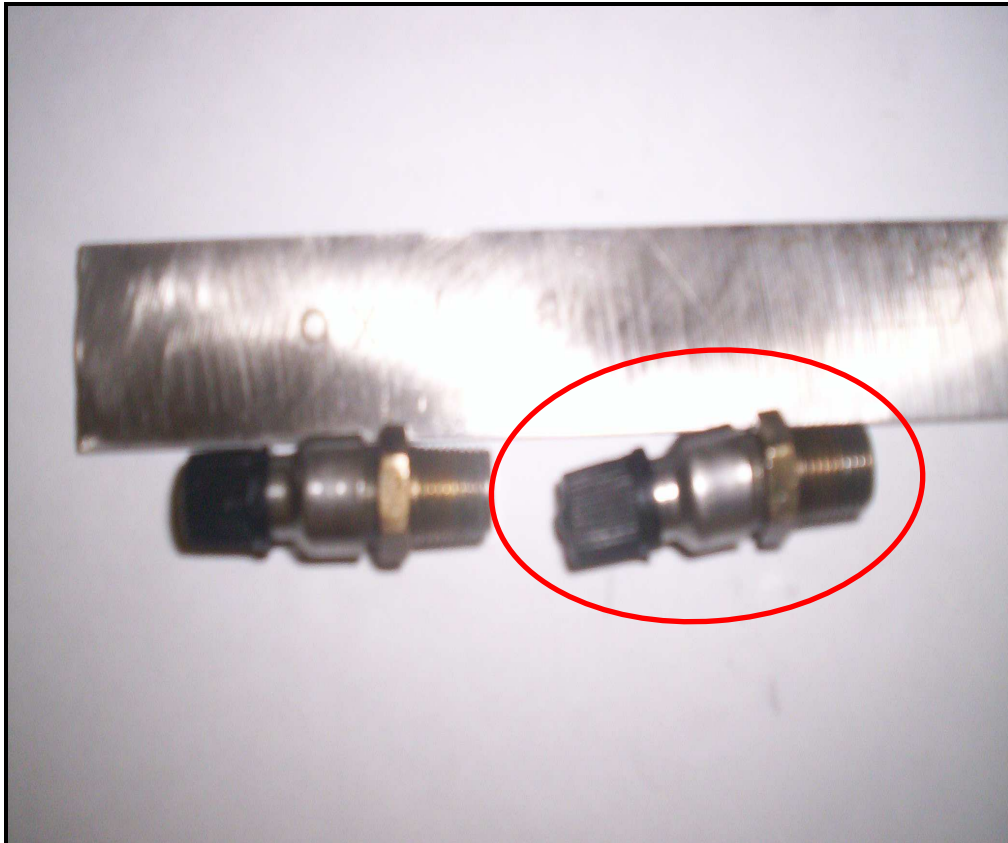
Os bicos injetores foram testados em bancada. Um bico injetor apresentou deformidade e, conseqüentemente, fluxo de combustível e esguicho anormais (foto 01).

**Foto 01. Bico injetor deformado.**

Os bicos injetores foram testados em bancada. Um bico injetor apresentou deformidade e, conseqüentemente, fluxo de combustível e esguicho anormais (foto 01). De fato, anormalidades em um orifício ou deformidades na estrutura do bico injetor podem alterar o fluxo de saída de combustível, comprometendo a explosão da mistura ar-combustível na câmara de combustão.

Entretanto, uma queima irregular em um dos cilindros não implica, necessariamente, em perda de potência do motor. Em um motor convencional com quatro cilindros, um bico que não forneça combustível adequado para a queima pode causar apenas uma leve trepidação.

Como a deformidade encontrada seria, em hipótese, anterior à decolagem, a mesma não vinha comprometendo o funcionamento do motor. Ou seja, apesar de o esguicho do bico injetor deformado apresentar-se descentralizado e com fluxo abaixo do normal, tal anormalidade, isoladamente, não teria levado ao apagamento do motor.

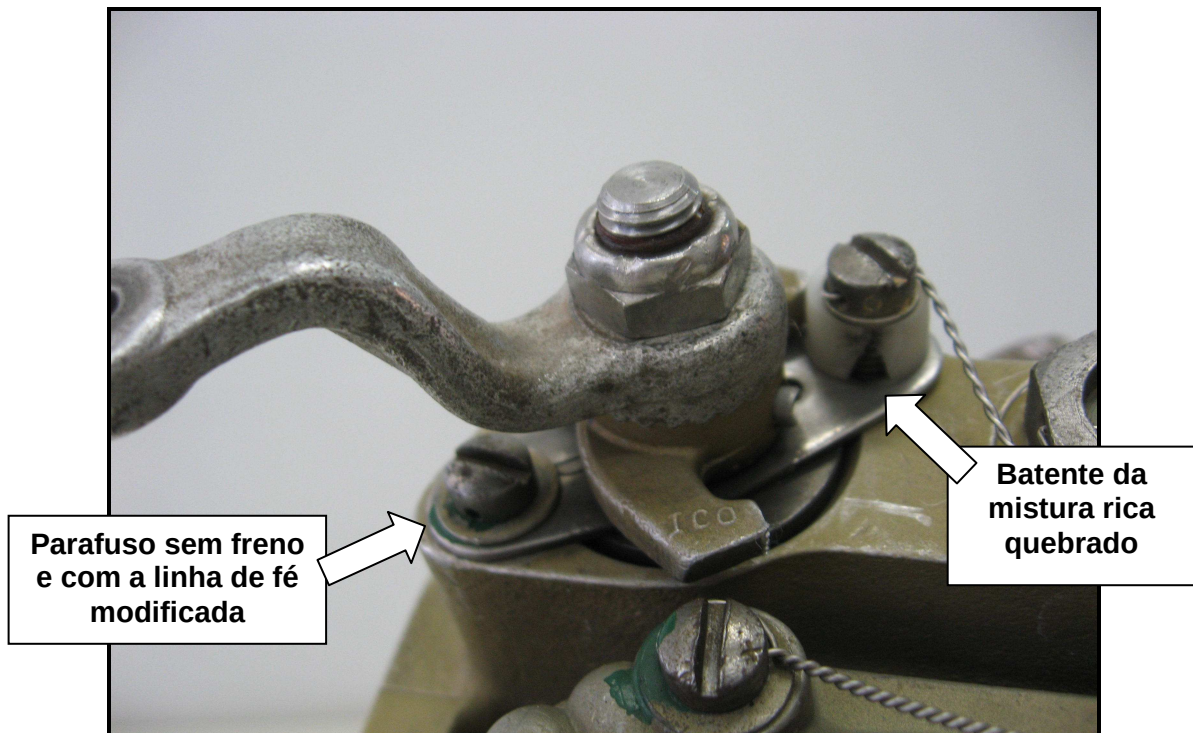
O Servo Fuel Injector (Unidade Servo-Injetora), testado na WIP Aviação Ltda. – CHE 0107–01/ANAC, apresentou as seguintes discrepâncias:

- vazamento de combustível pelo centro do eixo de controle da mistura;
- o curso do eixo de controle da mistura apresentava forte resistência ao movimento;
- o parafuso do eixo de controle da mistura não tinha freno e estava com a linha de fé modificada (foto 2);
- o batente de regulação do eixo de controle da mistura encontrava-se quebrado (foto 02).

**Foto 02. Parafuso sem freio e com linha de fé modificada e batente de mistura rica quebrado**

Em bancada, verificou-se que a haste do manete de mistura apresentava resistência ao movimento acima do normal e que os parâmetros de pressão e de fluxo de combustível estavam abaixo dos valores previstos. Constatou-se ainda um vazamento de combustível pelo eixo de comando da mistura, que apresentava excessiva folga lateral e cuja movimentação acarretava a diminuição nos parâmetros de fluxo e de pressão de combustível para a distribuidora.

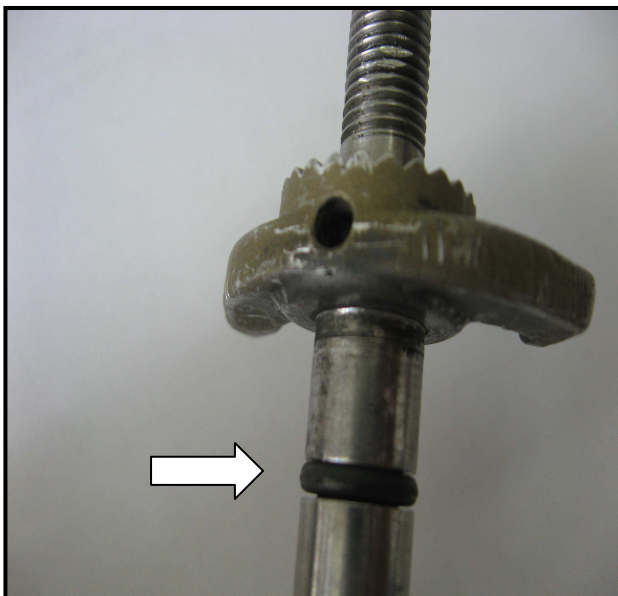
- havia um desgaste anormal na parte superior do eixo de controle da mistura;
- havia uma *packing* não prevista pelo IPC (*Illustrated Parts Catalog*) do componente instalada no eixo de controle da mistura (foto 03). Segundo o IPC, a *packing* a correta, própria para sistemas de combustível, seria de cor azul e PN 953516-10 (foto 04).

**Foto 03. Packing incorreta**

Após a desmontagem do mecanismo de controle da mistura, verificou-se que o endurecimento do curso do eixo de conexão da haste de comando da mistura devia-se à instalação de uma *packing* (gaxeta) inadequada, de cor preta. Segundo o catálogo de partes do componente (IPC), a *packing* a ser instalada deveria ser de PN 953516-10, cor azul, própria para o sistema de combustível. De composição mais resistente, em contato com a gasolina de aviação, a *packing* azul não reage nem sofre deformação ou ressecamento.

O contato do combustível com a *packing* inadequada (preta) causou o inchaço e o enrijecimento da mesma, criando um ponto de pressão no eixo de comando da mistura. Tal situação veio a causar uma folga no eixo, permitindo sua movimentação lateral. O único movimento previsto para o eixo era no sentido rotacional quando o mesmo era acionado pelo manete de mistura. A folga resultante acarretou um grande vazamento de combustível pelo eixo de comando da mistura, conforme pôde ser constatado nos ensaios realizados.

Diante de tais evidências, é plausível supor-se que tal vazamento ocasionou uma diminuição drástica ou até mesmo a interrupção do fluxo de combustível para a válvula distribuidora e, conseqüentemente, a perda de potência e o apagamento do motor da aeronave em vôo.

- j) a instalação de uma gaxeta inapropriada na unidade servo-injetora provocou vazamento de combustível e, conseqüentemente, o apagamento do motor em voo;

Durante o ciclo operacional da unidade servo-injetora, ocorreu alguma intervenção de manutenção, não prevista e não registrada, em que foi realizada a desmontagem da mesma. Na montagem, houve a instalação de uma *packing* (gaxeta) não prevista pelo manual de manutenção do componente. Tal anormalidade acarretou vazamento de combustível, levando ao apagamento do motor em voo.

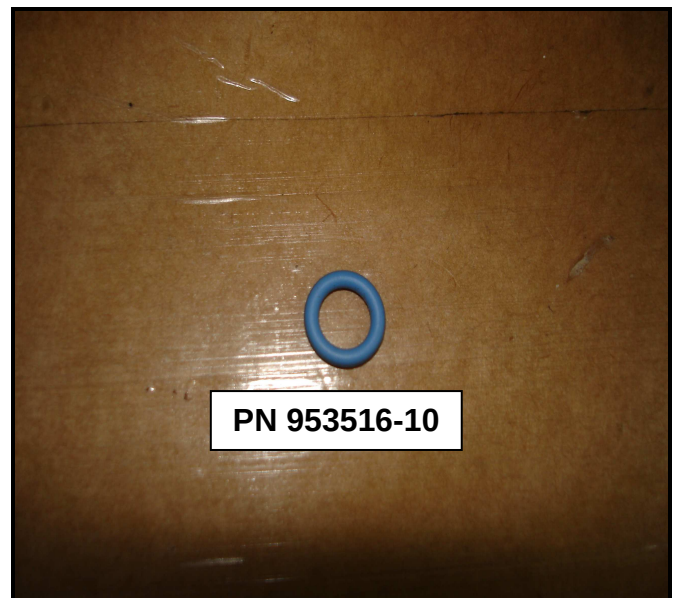
**Foto 04. Packing prevista pelo IPC**
