COMANDO DA AERONÁUTICA CENTRO DE INVESTIGAÇÃO E PREVENÇÃO DE ACIDENTES AERONÁUTICOS

RELATÓRIO FINAL SIMPLIFICADO (SUMA)

DADOS DA OCORRÊNCIA			
Nº DA OCORRÊNCIA	DATA - HORA	INVESTIGAÇÃO	SUMA Nº
---	26/MAI/2012 - 12:30 (UTC)	SERIPA IV	A-117/CENIPA/2013
CLASSIFICAÇÃO DA OCORRÊNCIA	TIPO DA OCORRÊNCIA	COORDENADAS	
ACIDENTE	COM TREM DE POUSO	23°19'55"S	047°52'48"W
LOCALIDADE	MUNICÍPIO	UF	
AERÓDROMO DE TATUÍ - SDTF	TATUÍ	SP

DADOS DA AERONAVE		
MATRÍCULA	FABRICANTE	MODELO
PT-DMC	SOCATA	ST-10
OPERADOR	REGISTRO	OPERAÇÃO
PARTICULAR	TPP	PRIVADA

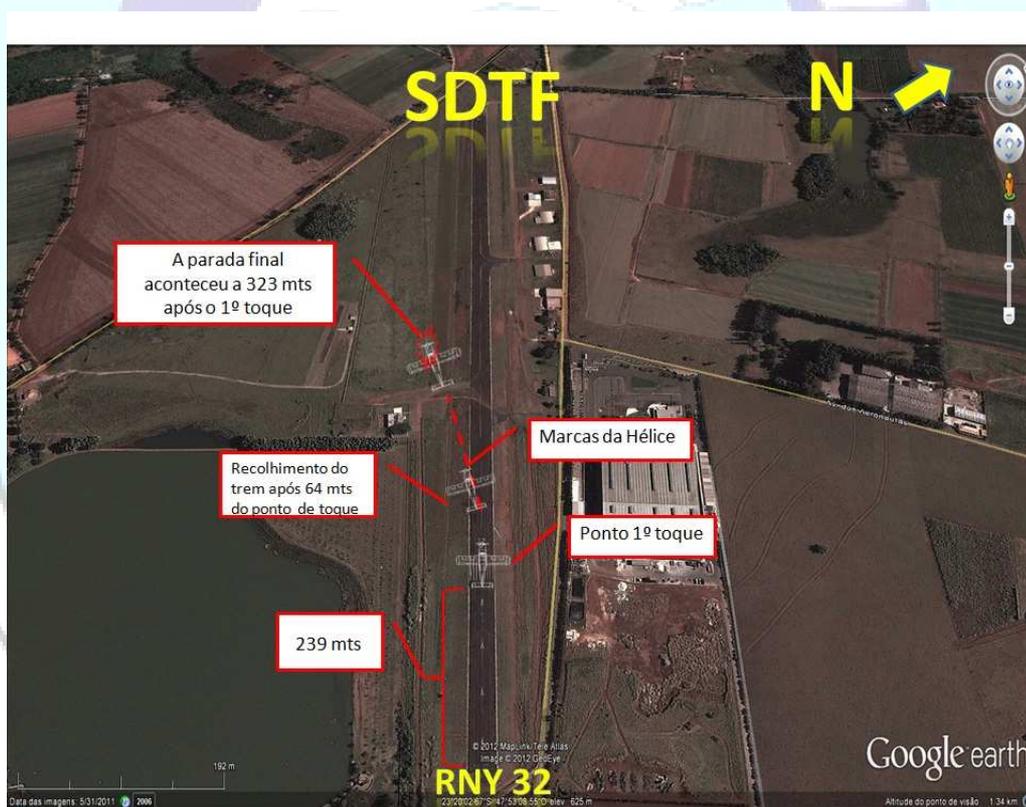
Figura 1 - Croqui da dinâmica do acidente.

Na corrida após o pouso, os trens de pouso recolheram e a aeronave se arrastou por 260 metros, parando na lateral esquerda da pista.

A aeronave teve danos substanciais nas pás da hélice, no trem de pouso e danos leves na fuselagem, na seção ventral.
