COMANDO DA AERONÁUTICA CENTRO DE INVESTIGAÇÃO E PREVENÇÃO DE ACIDENTES AERONÁUTICOS

RELATÓRIO FINAL SIMPLIFICADO (SUMA)

DADOS DA OCORRÊNCIA			
Nº DA OCORRÊNCIA	DATA - HORA	INVESTIGAÇÃO	SUMA Nº
145/A/2014	23/AGO/2014 - 17:34 (UTC)	SERIPA II	A-145/CENIPA/2014
CLASSIFICAÇÃO DA OCORRÊNCIA	TIPO DA OCORRÊNCIA	COORDENADAS	
ACIDENTE	COM HÉLICE	03°46'33"S	038°31'56"W
LOCALIDADE	MUNICÍPIO	UF	
FORA DE AERÓDROMO	FORTALEZA	CE

DADOS DA AERONAVE		
MATRÍCULA	FABRICANTE	MODELO
PT-DQG	CESSNA AIRCRAFT	182N
OPERADOR	REGISTRO	OPERAÇÃO
PARTICULAR	TPP	PRIVADA

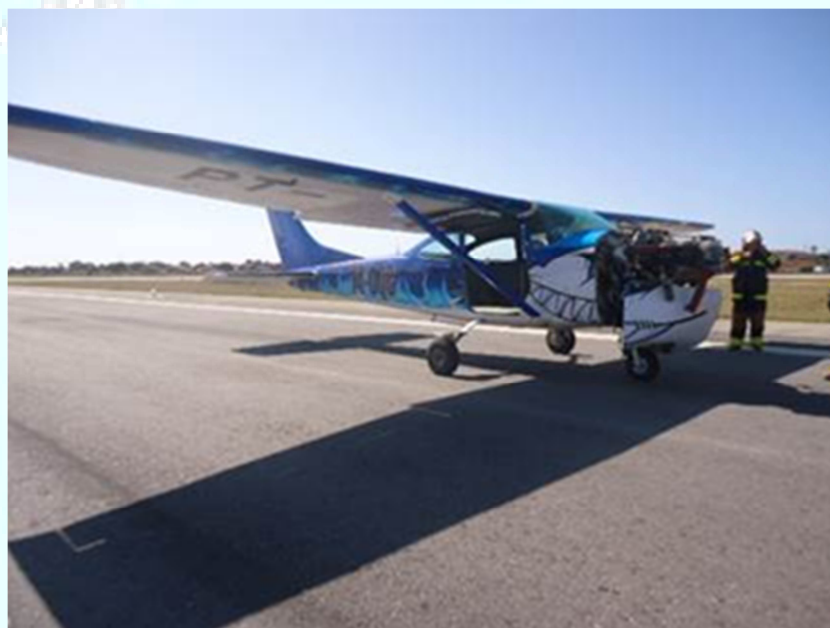
A aeronave teve danos substanciais.

Figura 1 - Situação da aeronave após a ocorrência.

Após o pouso, o piloto percebeu que a aeronave se encontrava sem o conjunto de hélice e a carenagem superior do motor. O motor da aeronave e a sua carenagem inferior estavam presos apenas por cabos, mangueiras, fiações e tubulações.

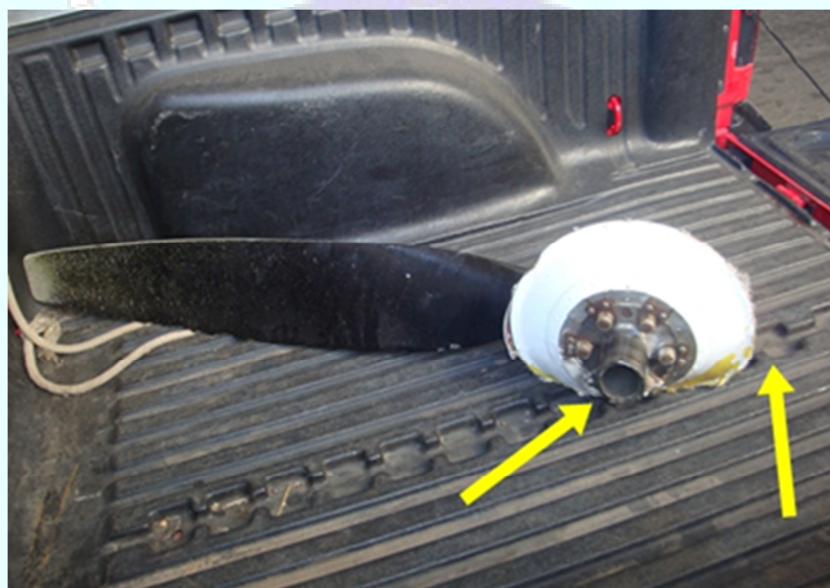
O cubo da hélice, com uma das pás, foi localizado aproximadamente a 2km de distância da outra pá.

Figura 2 - Danos no conjunto da hélice.

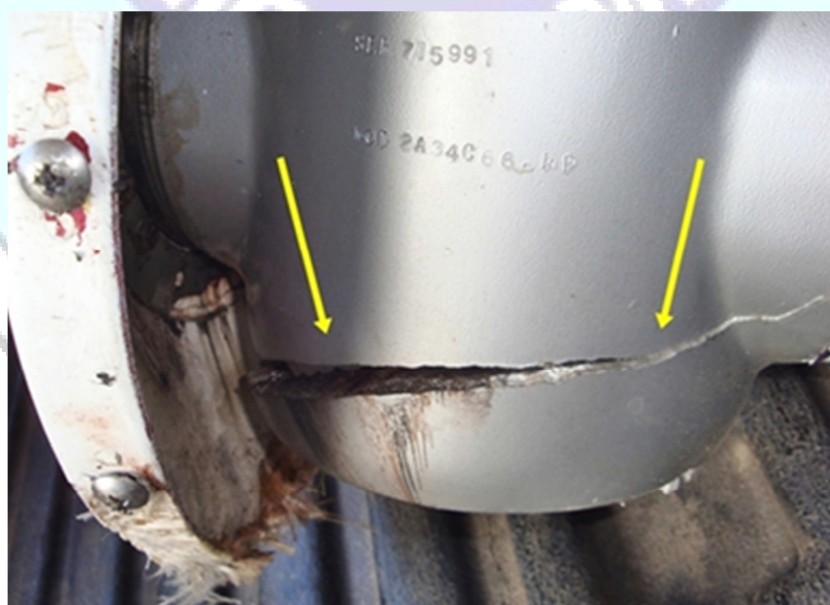
Figura 3 - Cubo da hélice com ruptura na fixação da pá.

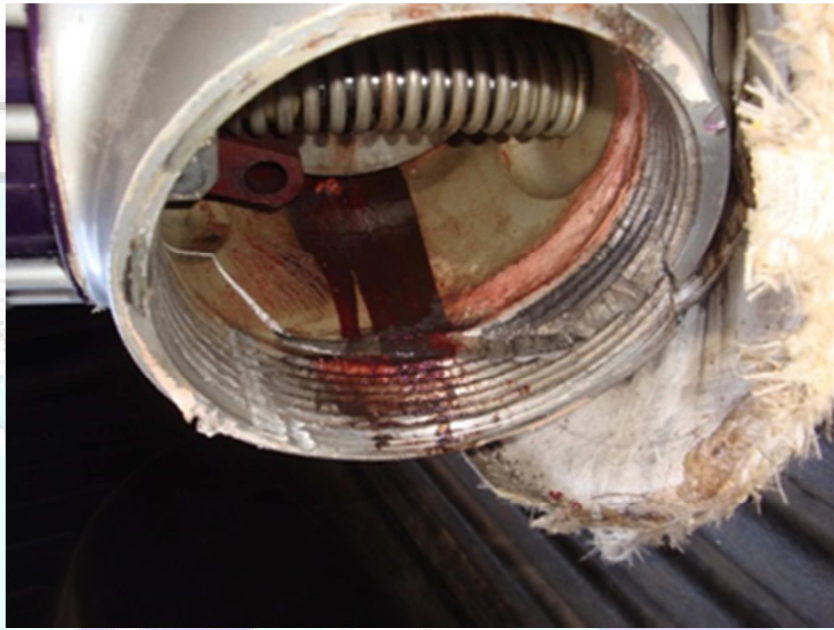
Figura 4 - Vista interna do cubo da hélice.

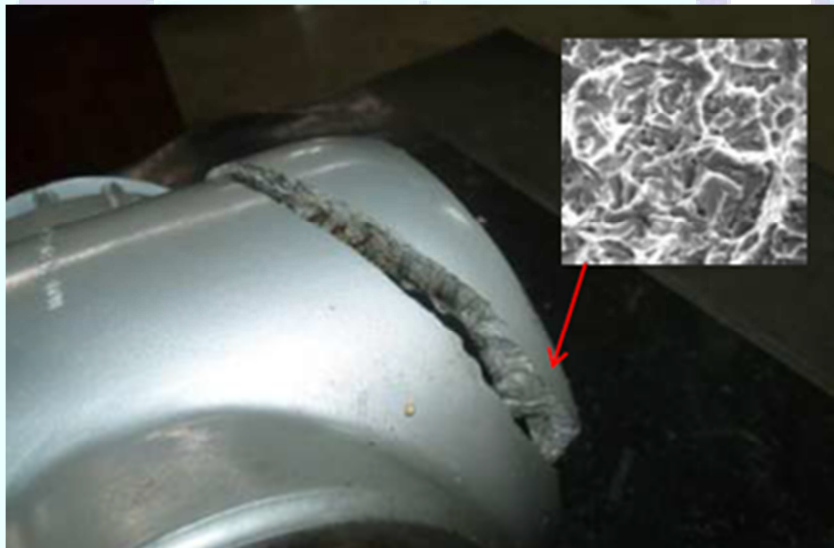
Figura 5 - Vistas macro e micro estrutural da trinca.

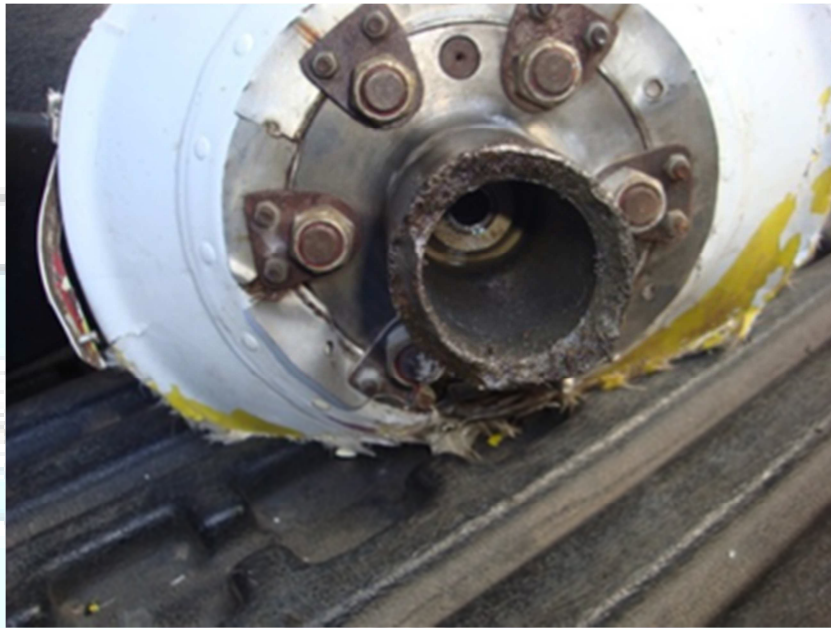
Figura 6 - Eixo de manivelas fraturado.
