CENTRO DE INVESTIGAÇÃO E PREVENÇÃO DE ACIDENTES AERONÁUTICOS

RELATÓRIO FINAL SIMPLIFICADO (SUMA)

DADOS DA OCORRÊNCIA			
Nº DA OCORRÊNCIA	DATA - HORA	INVESTIGAÇÃO	SUMA Nº
077/A/2014	17/ABR/2014 - 15:35 (UTC)	SERIPA V	A-077/CENIPA/2014
CLASSIFICAÇÃO DA OCORRÊNCIA	TIPO DA OCORRÊNCIA	COORDENADAS	
ACIDENTE	COM TREM DE POUSO	25°24'12"S	049°14'01"W
LOCALIDADE		MUNICÍPIO	UF
AERÓDROMO BACACHERI - SBBI		CURITIBA	PR

DADOS DA AERONAVE			
MATRÍCULA	FABRICANTE	MODELO	
PT-DRY	CESSNA AIRCRAFT	177RG	
OPERADOR		REGISTRO	OPERAÇÃO
PARTICULAR		TPP	PRIVADA

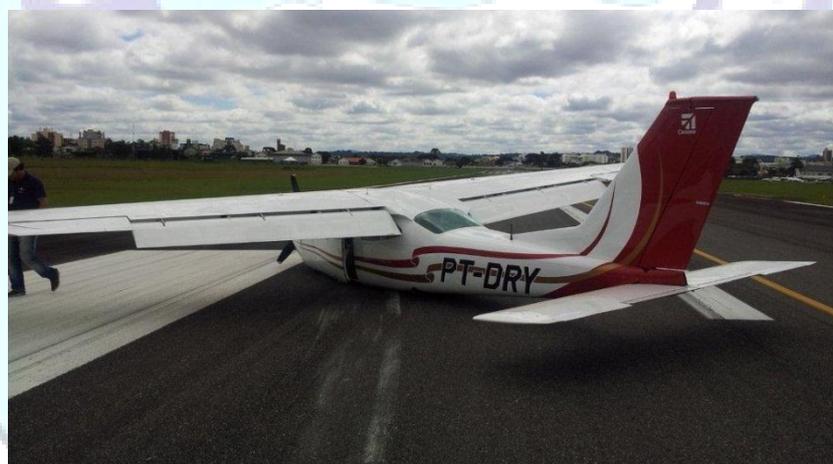
A aeronave teve danos substanciais na fuselagem, motor e hélice.

Figura 2 - Situação da aeronave após a ocorrência.

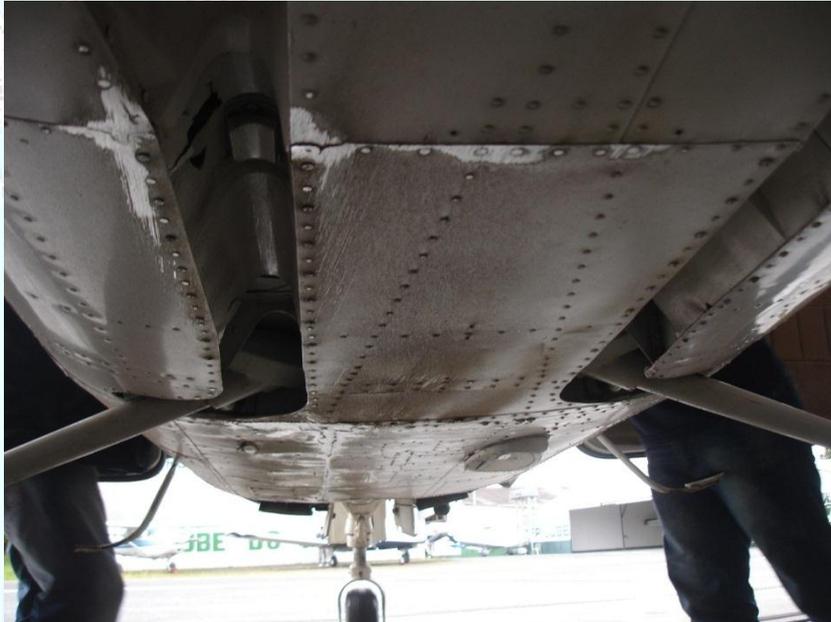
Foram realizados ciclos de abaixamento e recolhimento no trem de pouso, com a aeronave no macaco, e o sistema apresentou funcionamento normal em ambos os sentidos.

O recolhimento do trem de pouso no momento do toque foi descartado em função da ausência de danos à estrutura do trem de pouso.

Figura 3 - Visão da posição do trem baixado e travado.

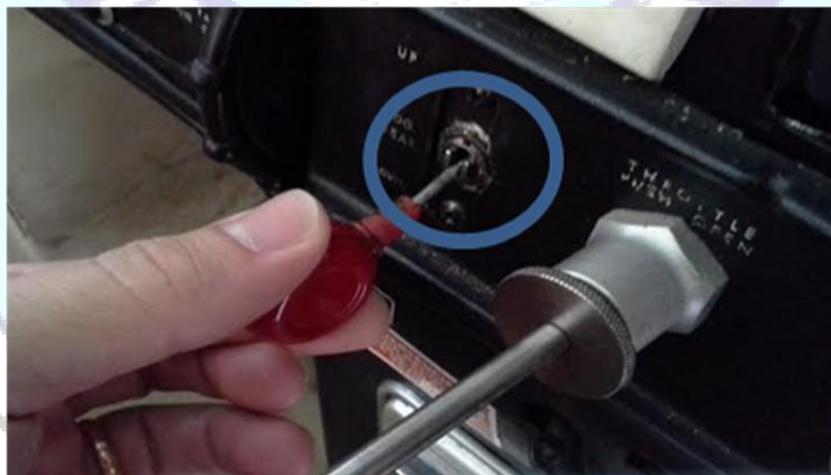
Outra condição observada foi o desgaste do ressalto metálico que inibe o movimento da alavanca do trem de pouso.

Figura 4 - Ressalto metálico da alavanca de comando do trem desgastado.

O ressalto, nesta condição, não restringia o movimento da alavanca de comando do trem, podendo ser acionado inadvertidamente pelo piloto.

A primeira baseia-se na possibilidade de o piloto ter recolhido acidentalmente o trem de pouso, uma vez que o ressalto metálico, existente entre a posição em baixo e em cima, estava muito gasto e não restringia um possível comando inadvertido da alavanca de comando do trem.
