# COMANDO DA AERONÁUTICA CENTRO DE INVESTIGAÇÃO E PREVENÇÃO DE ACIDENTES AERONÁUTICOS

## RELATÓRIO FINAL SIMPLIFICADO (SUMA)

DADOS DA OCORRÊNCIA			
Nº DA OCORRÊNCIA	DATA - HORA	INVESTIGAÇÃO	SUMA Nº
126/A/2014	16/JUL/2014 - 15:15 (UTC)	SERIPA VII	A-126/CENIPA/2014
CLASSIFICAÇÃO DA OCORRÊNCIA	TIPO DA OCORRÊNCIA	COORDENADAS	
ACIDENTE	FALHA DO MOTOR EM VOO	02°52'05"S	063°40'00"W
LOCALIDADE	MUNICÍPIO	UF	
RIO NEGRO	NOVO AIRÃO	AM

DADOS DA AERONAVE		
MATRÍCULA	FABRICANTE	MODELO
PT-DVF	CESSNA AIRCRAFT	U206E
OPERADOR	REGISTRO	OPERAÇÃO
SEAPLANE TOURS TURISMO Ltda.	TPP	PRIVADA

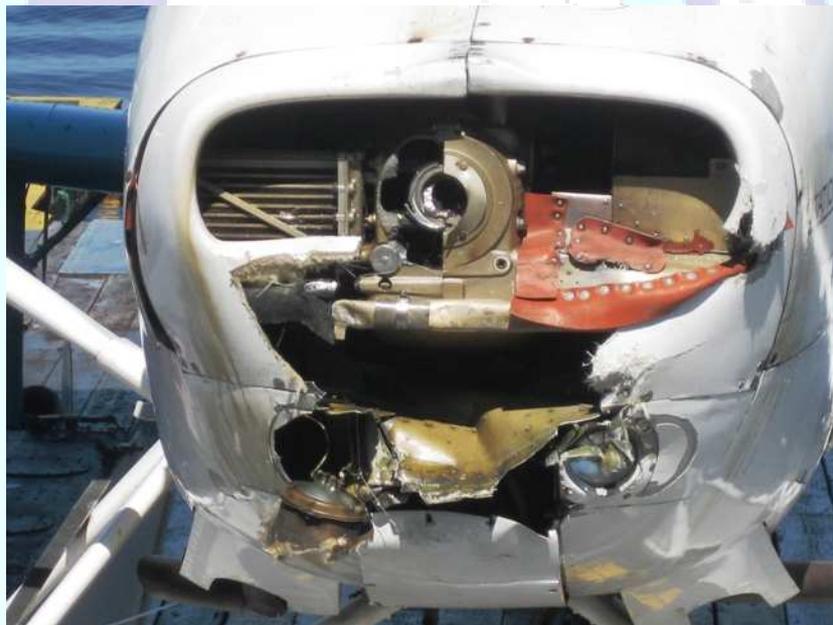
Figura 1- Vista frontal da aeronave após o pouso na água.

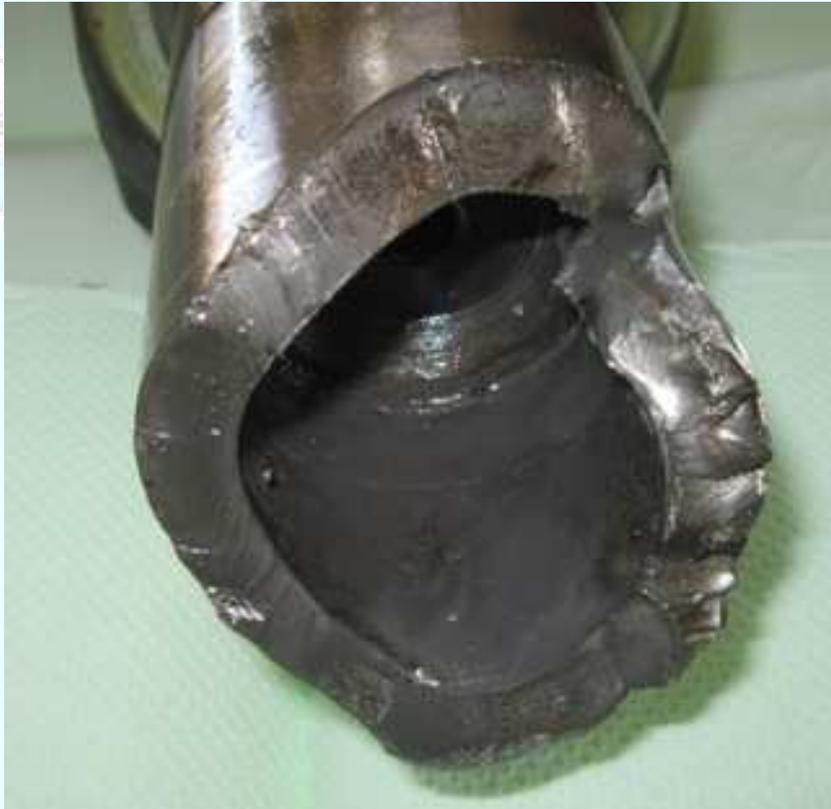
O eixo de manivelas do motor, que se rompeu em voo, foi removido e encaminhado para o Departamento de Ciência e Tecnologia Aeroespacial (DCTA), onde foi submetido a exame de microscopia de varredura eletrônica, cujo resultado apontou que o rompimento do eixo se deu por fadiga do material, não sendo encontrados indícios de corrosão junto à superfície da fratura. O motivo da fratura por fadiga, conforme Laudo da Engenharia do DCTA, deu-se, provavelmente, devido a um desbalanceamento do conjunto que introduziu cargas não previstas no projeto.

Figura 2- Vista do estado do eixo após a remoção do motor.

Não foi possível para a Comissão de Investigação estabelecer se houve e em que momento ocorreu alguma manutenção inadequada, causando o desbalanceamento do hélice, uma vez que todo o conjunto, cubo e hélice afundaram no Rio Negro, não sendo possível a recuperação.
