## CENTRO DE INVESTIGAÇÃO E PREVENÇÃO DE ACIDENTES AERONÁUTICOS

### RELATÓRIO FINAL SIMPLIFICADO (SUMA)

DADOS DA OCORRÊNCIA			
Nº DA OCORRÊNCIA	DATA - HORA	INVESTIGAÇÃO	SUMA Nº
---	29/SET/2009 - 21:03 (UTC)	SERIPA III	A-620/CENIPA/2014
CLASSIFICAÇÃO DA OCORRÊNCIA	TIPO DA OCORRÊNCIA	COORDENADAS	
ACIDENTE	OUTROS	19°51'07"S	043°57'02"W
LOCALIDADE	MUNICÍPIO	UF	
AEROPORTO DA PAMPULHA - SBBH	BELO HORIZONTE	MG

DADOS DA AERONAVE		
MATRÍCULA	FABRICANTE	MODELO
PT-DZR	PIPER AIRCRAFT	PA-28-140
OPERADOR	REGISTRO	OPERAÇÃO
STARFLIGHT ACADEMIA DE AVIAÇÃO CIVIL LTDA	PRI	INSTRUÇÃO

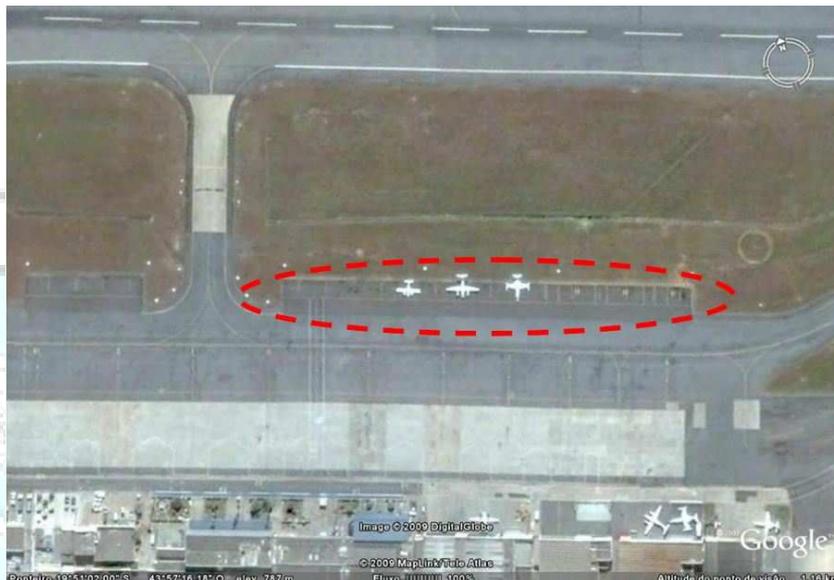
O espaço destinado às aeronaves é tão estreito que, ao ocupar uma vaga sinalizada, a vaga ao lado não pode ser utilizada, conforme pode ser visto na figura 1, abaixo.

Figura 1 - Vista superior do pátio principal do Aeroporto da Pampulha. No meio da foto, destaca-se a área remota, mostrando a utilização de três vagas por aviões de pequeno e médio porte, com vagas não utilizadas entre os mesmos.

Segundo o preconizado pelo item 154.225(e)(1) do RBAC 154, as distâncias entre as marcações de estacionamento de aeronaves com envergadura de até 15 metros devem guardar, entre si, uma distância de segurança de 3 metros entre a ponta da asa de uma aeronave e da outra estacionada ao lado. As marcações no solo observadas nesse pátio remoto distam entre si apenas 14 metros, ou seja, se uma aeronave com a menor envergadura prevista na tabela A-1 do RBAC 154 (código "A"), que é de até 15 metros, utilizar uma vaga, irá ultrapassar em meio metro para cada lado a distância de segurança.

Logo, a conclusão que se tem é que as distâncias mínimas entre as marcações no solo deveriam ser de 18 metros, para aeronaves de menor envergadura (código "A") e, ainda assim estas aeronaves só conseguiriam entrar nas posições de estacionamento, com segurança, se forem empurradas ou rebocadas.

Realizar gestões no Aeroporto da Pampulha a fim de verificar o cumprimento da legislação pertinente quanto à correta adequação das sinalizações horizontas e verticais dos pátios e áreas de manobras de aeronaves.

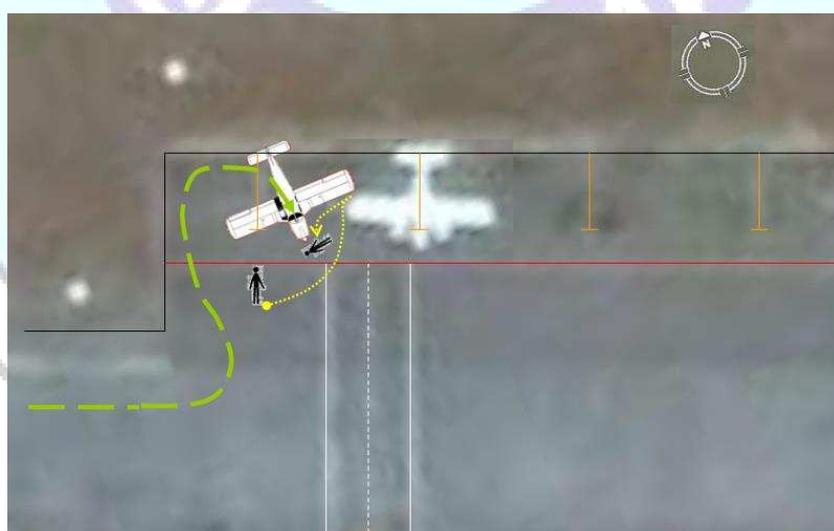
Figura 2 - Vê-se a posição de parada do PT-DZR, entre a extremidade da área remota e outro avião previamente estacionado. A linha tracejada mostra a trajetória da aeronave, e a linha pontilhada o caminho percorrido pelo fiscal de pátio que balizava a aeronave.

Outro ponto que merece destaque diz respeito ao incômodo que a área remota desse aeroporto gera, tanto aos sinalizadores, pelo fato de ficarem, no momento do balizamento, numa área onde aeronaves passam taxiando por detrás, quanto aos pilotos, pela dificuldade de se estacionar em determinadas vagas da área remota. Há inclusive relatos de aeronaves já terem adentrado ao gramado enquanto tentavam estacionar nessa mesma vaga sinalizada pelo fiscal na ocasião desta ocorrência.
