RELATÓRIO FINAL SIMPLIFICADO (SUMA)

| DADOS DA OCORRÊNCIA | | | |
|---|---|---|---|
| 049/IG/2014 | 06/MAR/2014 - 13:00 (UTC) | SERIPA VII | IG-049/CENIPA/2014 |
| FAZENDA ÁGUA LIMPA (SDNQ) | RIO BRANCO | AC | |

| DADOS DA AERONAVE | | |
|---|---|---|
| PT-EBM | EMBRAER | EMB-810C |

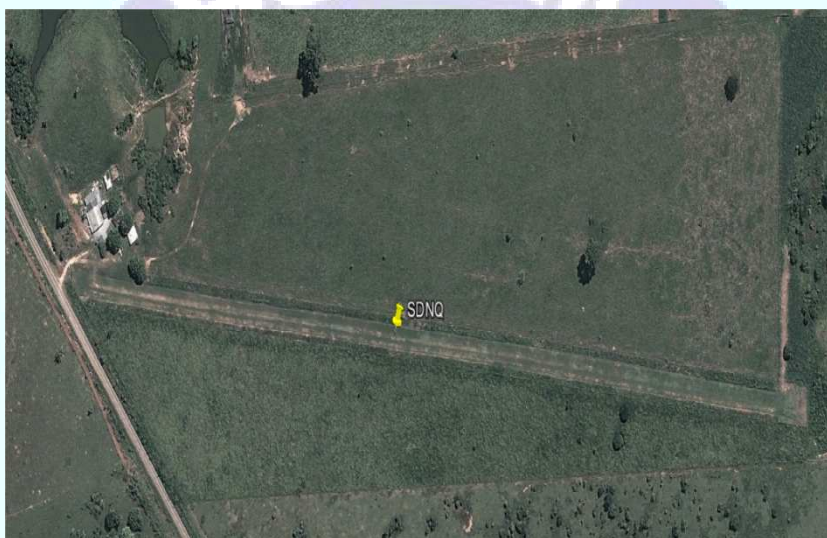
A pista do aeródromo da Fazenda Água Limpa, (SDNQ), é privada, com piso de grama, possui dimensões de 1000 m X 20 m, opera visual diurno e sem auxílios à navegação disponíveis.

Figura 1 - Aeródromo Fazenda Água Lima (SDNQ).

Não foi possível realizar uma verificação das reais condições da pista da Fazenda Água Limpa, no entanto, segundo as declarações do comandante da aeronave, há buracos e o escoamento de água dessa pista é deficiente, o que prejudica muito as operações logo a ocorrência de chuva.

Realizar vistoria na pista da Fazenda Água Limpa (SDNQ) a fim de verificar suas condições de operação.
