COMANDO DA AERONÁUTICA
CENTRO DE INVESTIGAÇÃO E PREVENÇÃO DE
ACIDENTES AERONÁUTICOS
SUMA DE INVESTIGAÇÃO

DADOS DA OCORRÊNCIA			
Nº DA OCORRÊNCIA	DATA - HORA	INVESTIGAÇÃO	SUMA Nº
100/IG/2013	23/MAI/2013 - 19:10 (UTC)	SERIPA II	IG-100/CENIPA/2013
CLASSIFICAÇÃO DA OCORRÊNCIA	TIPO DA OCORRÊNCIA	COORDENADAS	
INCIDENTE GRAVE	COM TREM DE POUSO	16°26'17"S	039°05'02"W
LOCALIDADE	MUNICÍPIO	UF	
AEROPORTO DE PORTO SEGURO - SBPS	PORTO SEGURO	BA

DADOS DA AERONAVE		
MATRÍCULA	FABRICANTE	MODELO
PT-EFI	NEIVA	EMB-721C
OPERADOR	REGISTRO	OPERAÇÃO
TROPIC AIR TAXI AEREO LTDA	TPX	TAXI AÉREO

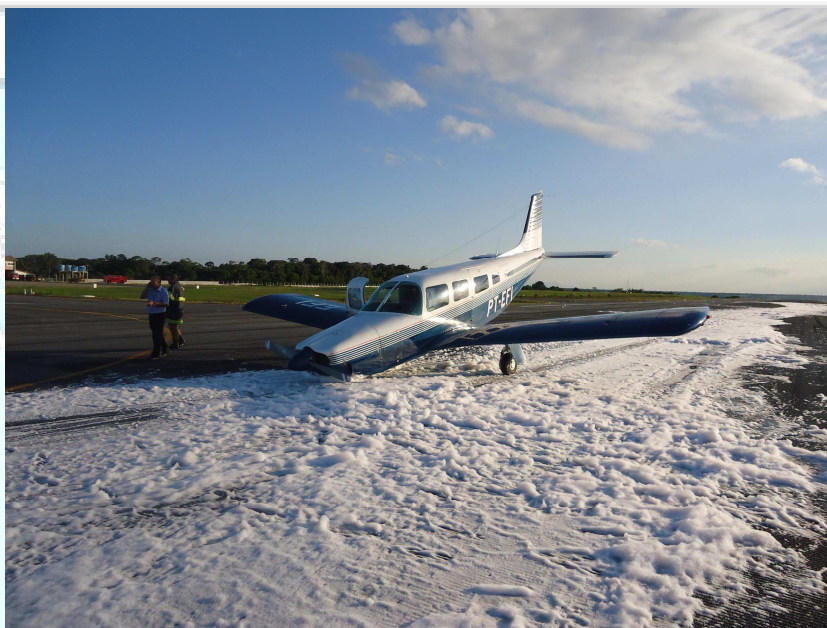
O trem do nariz recolheu após o toque e a hélice resvalou por quatro vezes no solo.

A aeronave teve danos no intradorso e nas pás de hélice.

Figura 1 - Posição de parada da aeronave.

A aeronave teve danos na hélice, motor, carenagem do motor e na articulação do trem do nariz.
