COMANDO DA AERONÁUTICA
CENTRO DE INVESTIGAÇÃO E PREVENÇÃO DE
ACIDENTES AERONÁUTICOS

RELATÓRIO FINAL
A - 555/CENIPA/2014

<u>OCORRÊNCIA:</u>	ACIDENTE
<u>AERONAVE:</u>	PT-EFS
<u>MODELO:</u>	EMB 810C
<u>DATA:</u>	21ABR2011

O presente Relatório Final refere-se ao acidente com a aeronave PT-EFS, modelo EMB-810C, ocorrido em 21ABR2011, classificado como perda de controle em voo.

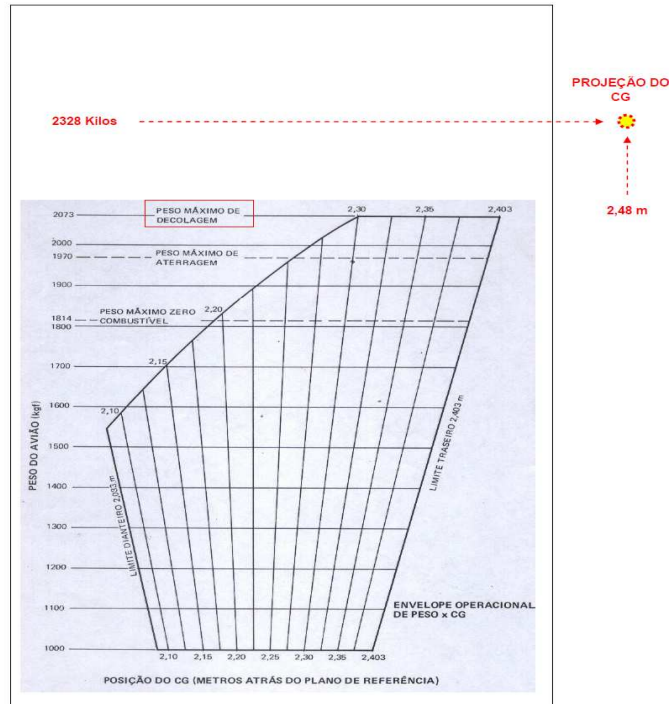
Figura 2 - Gráfico de posição do CG.

Foi constatado que a aeronave estava com um excesso de peso de, aproximadamente, 255 kg e a distribuição deste peso estava fora dos limites de centro de gravidade previsto pelo fabricante.

O Centro de Gravidade estava deslocado 8cm além do limite máximo traseiro estabelecido pelo fabricante.

De acordo com o manual de operações da aeronave, a posição do CG muito atrás, poderia resultar em uma rotação prematura da aeronave na decolagem ou criar uma tendência de “cabrar” na subida.

A estabilidade longitudinal ficará reduzida, podendo resultar em estóis inesperados ou até mesmo em parafusos.
