**COMANDO DA AERONÁUTICA**  
**CENTRO DE INVESTIGAÇÃO E PREVENÇÃO DE**  
**ACIDENTES AERONÁUTICOS**

**RELATÓRIO FINAL**  
**A - Nº 035/CENIPA/2012**

<b><u>OCORRÊNCIA:</u></b>	<b>ACIDENTE</b>
<b><u>AERONAVE:</u></b>	<b>PT-EGM</b>
<b><u>MODELO:</u></b>	<b>EMB-721C</b>
<b><u>DATA:</u></b>	<b>24SET2010</b>

O presente Relatório Final refere-se ao acidente com a aeronave PT-EGM, modelo EMB-721C, ocorrido em 24SET2010, classificado como falha do motor em voo.

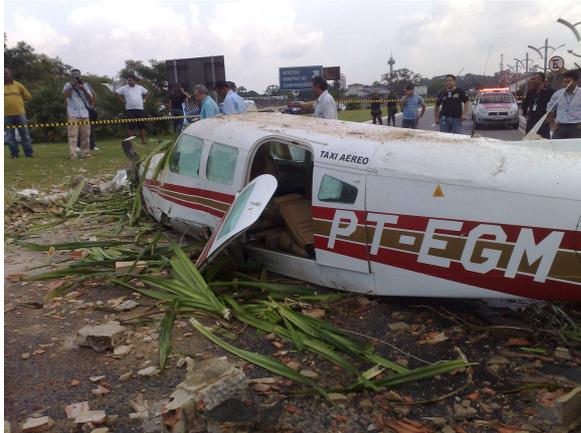
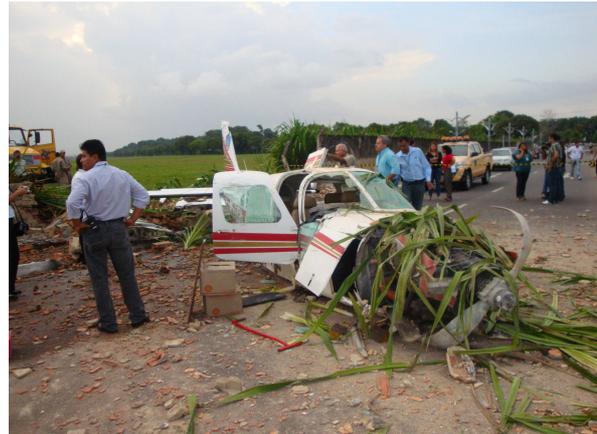
O impacto frontal da aeronave contra o muro patrimonial do aeródromo fez com que as asas fossem arrancadas da fuselagem e a aeronave sofresse danos em sua estrutura.

Os destroços ficaram praticamente concentrados pois, após a colisão contra o muro, a aeronave percorreu cerca de 5 metros até sua parada total.

Figuras nº 1 e 2 mostram a situação da aeronave após o impacto contra o muro
