## CENTRO DE INVESTIGAÇÃO E PREVENÇÃO DE ACIDENTES AERONÁUTICOS

### RELATÓRIO FINAL SIMPLIFICADO (SUMA)

DADOS DA OCORRÊNCIA			
Nº DA OCORRÊNCIA	DATA - HORA	INVESTIGAÇÃO	SUMA Nº
050/A/2014	09/MAR/2014 - 13:40 (UTC)	SERIPA VI	A-050/CENIPA/2014
CLASSIFICAÇÃO DA OCORRÊNCIA	TIPO DA OCORRÊNCIA	COORDENADAS	
ACIDENTE	PERDA DE COMPONENTE EM VOO	10°04'02"S	059°06'45"W
LOCALIDADE		MUNICÍPIO	UF
FAZENDA BARRA BONITA		ARIPUANÃ	MT

DADOS DA AERONAVE			
MATRÍCULA	FABRICANTE	MODELO	
PT-EII	NEIVA	EMB-721C	
OPERADOR		REGISTRO	OPERAÇÃO
PARTICULAR		TPP	PRIVADA

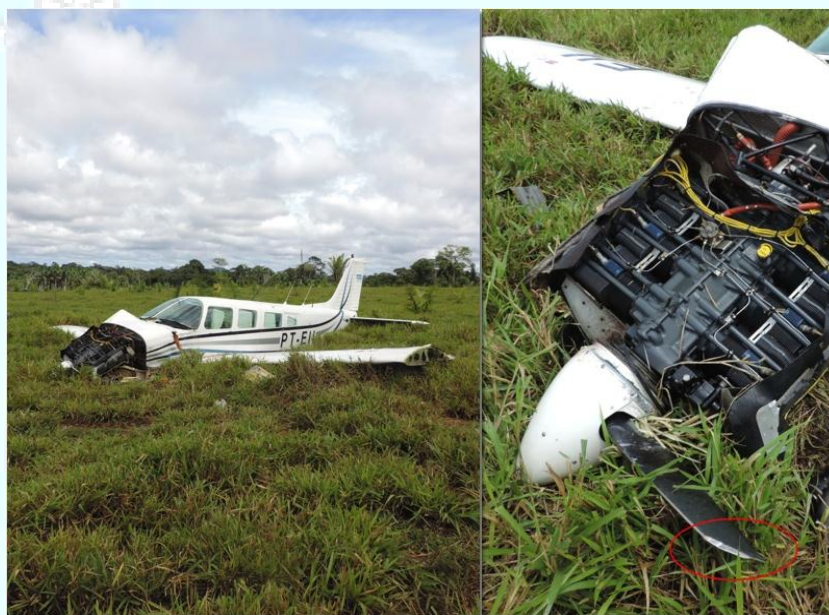
Foi realizado o corte do motor, em seguida constatou-se a perda da ponta de uma das pás da hélice.

A aeronave teve danos substanciais.

Figura 1 – Situação da aeronave após a ocorrência e os danos do motor e da hélice sem a ponta de uma das pás (em destaque).

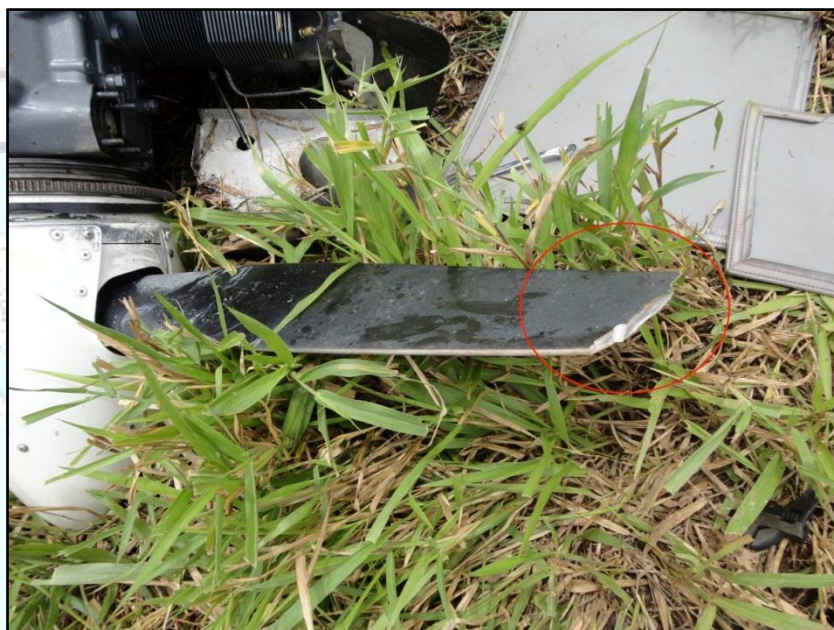
Na descida em emergência, após a parada total da hélice, foi visualmente constatado pelo piloto a ausência da ponta de uma das pás da hélice.

Figura 2 – Pá da hélice fraturada (em destaque).

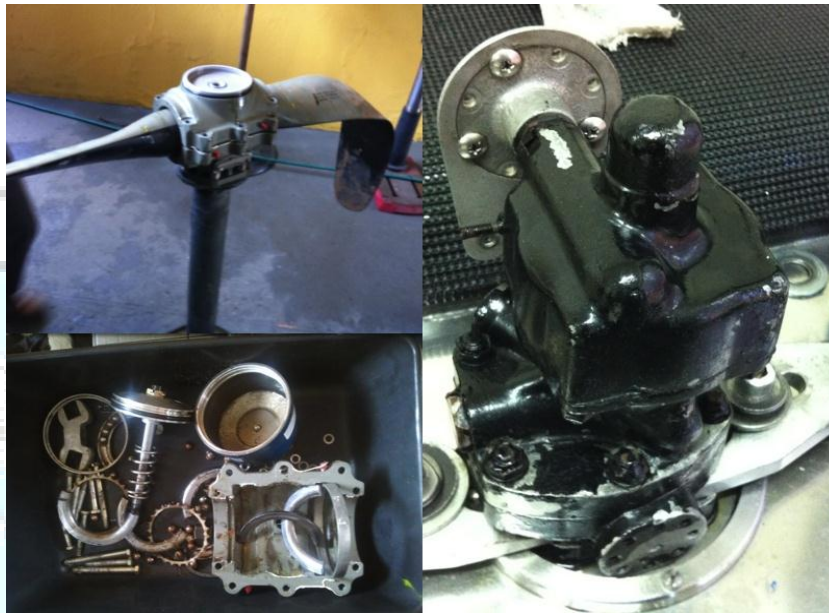
1) Na verificação dos parâmetros de RPM (mínima e máxima), vazamentos (internos e externos), válvula de alívio e capacidade da bomba e do governador não foram constatadas anormalidades.

2) Durante a abertura/desmontagem do cubo da hélice não foram identificadas anormalidades no funcionamento do mesmo, apenas os danos referentes ao impacto contra o solo no acidente.

Figura 3 - Abertura do cubo da hélice e testes no governador da hélice.

3) As análises técnicas indicaram que o cubo e o governador da hélice estavam funcionando de acordo com o preconizado pelo Manual do Fabricante.

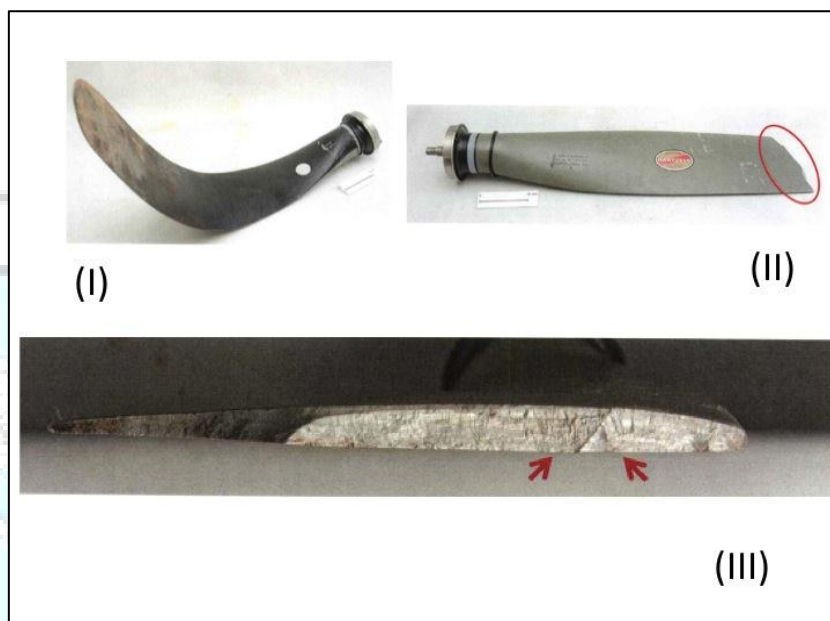
A fratura da pá de hélice foi causada pela propagação de duas trincas de fadiga, que ocasionaram a uma redução de seção resistente da pá. Em consequência, a pá não resistiu aos esforços aplicados e fraturou.

Figura 4 - (I) Pá de hélice deformada por impacto. (II) Pá da hélice fraturada (elipse em destaque) e (III) Detalhes das superfícies de fratura resultantes do rompimento.

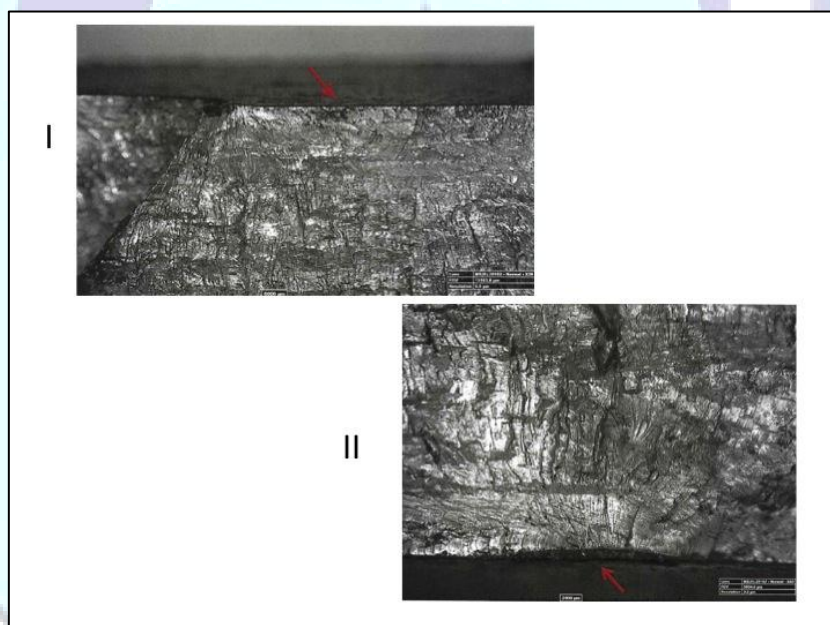
Foi realizada a análise por estereoscopia, confirmando o mecanismo de falha por fadiga nas regiões indicadas, conforme pode ser observado nas fotos da figura 05.

Figura 5 -: (I) Origem da fadiga na primeira área indicada pela seta (II) Origem da fadiga na segunda área indicada pela seta.

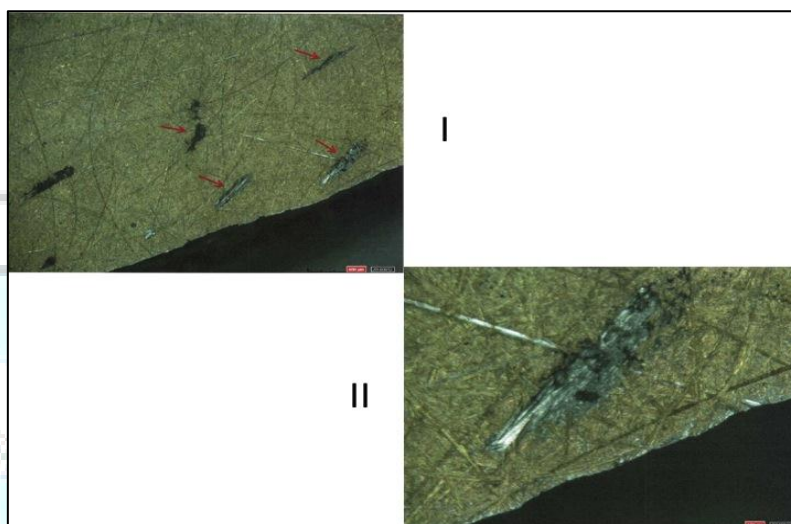
A região onde ocorreram os inícios das trincas por fadiga foi limpa por decapagem e observou-se que a pá sofreu um lixamento, provavelmente para retirada de pites de corrosão e mossas formadas em operações anteriores, devido ao impacto de corpos, como pedras ou ferramentas com a pá da hélice. Entretanto, esses defeitos não foram totalmente retirados por esse lixamento.

A Figura 6 indica o lixamento, provavelmente para a retirada de pites de corrosão e mossas formadas em operações anteriores. É possível verificar que alguns pites e mossas não foram completamente eliminados pelo lixamento

Figura 6 – (I) Superfície da pá com pites de corrosão e mossas não retiradas pelo lixamento (setas) e (II) Detalhe de uma das mossas.

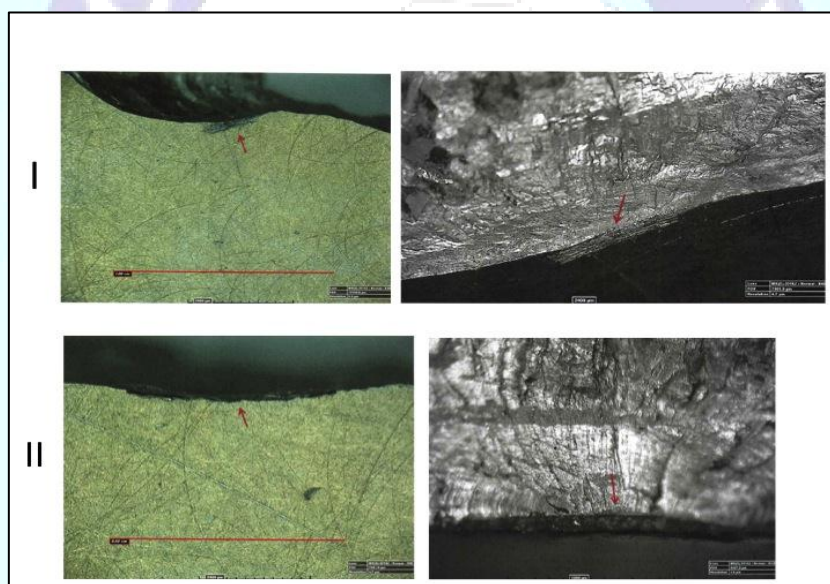
As fraturas por fadiga iniciaram em duas dessas mossas que restaram após o lixamento. Essas mossas agiram como concentradores de tensão facilitando o surgimento e a propagação das trincas por fadiga até a ruptura da pá.

A Figura 7 indica que os processos de fadiga foram iniciados a partir de dois pontos desses defeitos não eliminados no lixamento da pá.

Figura 7– (I) Região de início da primeira fratura por fadiga, coincidente com a mossa (seta) na superfície da pá da hélice, mostrada na foto ao lado. (II) Região de início da segunda fratura por fadiga, coincidente com a mossa (seta) na superfície da pá da hélice, mostrada na foto ao lado.
