COMANDO DA AERONÁUTICA CENTRO DE INVESTIGAÇÃO E PREVENÇÃO DE ACIDENTES AERONÁUTICOS

RELATÓRIO FINAL SIMPLIFICADO (SUMA)

DADOS DA OCORRÊNCIA			
Nº DA OCORRÊNCIA	DATA - HORA	INVESTIGAÇÃO	SUMA Nº
062/A/2014	24/MAR/2014 - 13:30 (UTC)	SERIPA I	A-062/CENIPA/2014
CLASSIFICAÇÃO DA OCORRÊNCIA	TIPO DA OCORRÊNCIA	COORDENADAS	
ACIDENTE	FALHA DO MOTOR EM VOO	02°37'00"S	043°33'00"W
LOCALIDADE	MUNICÍPIO	UF	
ÁREA RURAL	HUMBERTO DE CAMPOS	MA

DADOS DA AERONAVE		
MATRÍCULA	FABRICANTE	MODELO
PT-EMC	NEIVA	EMB-720C
OPERADOR	REGISTRO	OPERAÇÃO
CURURUPU TÁXI-AÉREO LTDA.	TPX	TÁXI-AÉREO

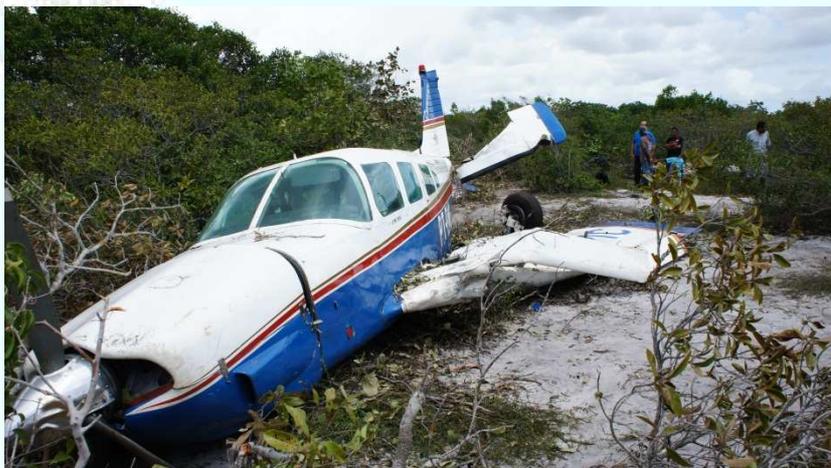
A aeronave teve danos substanciais.

Figura 1 - Situação da aeronave após o pouso de emergência.

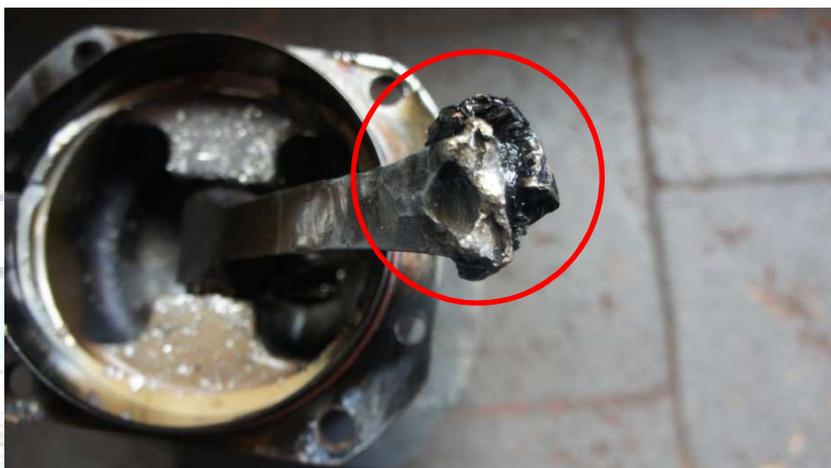
A falha do motor ocorreu devido à quebra da cabeça da biela do cilindro nº 6, que foi causada pela obstrução do orifício de lubrificação do moente nº 6.

Figura 2 - Cabeça da biela nº 6 quebrada.

Não foi possível analisar os materiais do casquilho e da cabeça da biela, pois os mesmos se desintegraram durante a quebra do motor.

As demais partes do motor tiveram danos substanciais devido à quebra da biela, que o deixaram com o bloco e peças internas sem condições de recuperação.

Realizar auditoria na empresa Aero Espina Ltda. (Certificado de Organização de Manutenção 9503-02/ANAC), responsável pela manutenção da aeronave, no sentido de analisar e propor melhorias no processo de recebimento de itens e de inspeção de revisão geral.

Realizar auditoria na empresa Cururupu Táxi-Aéreo Ltda., no sentido de analisar e propor melhorias no processo de recebimento e rastreabilidade de itens instalados em suas aeronaves.

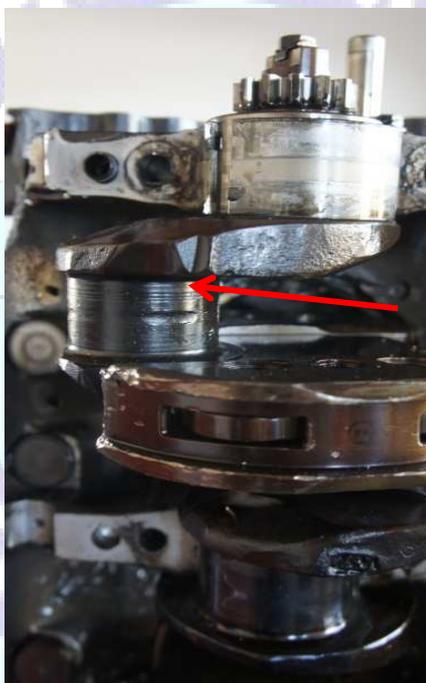
Foi constatado que o orifício de lubrificação do moente do cilindro nº 6, além de estar obstruído, apresentava característica de forjamento de material em toda a sua extensão.

Figura 3 - Moente da biela do cilindro nº 6.

O eixo de manivelas instalado no motor da aeronave possuía um *Part Number* (P/N) diferente dos que estavam previstos no Catálogo de Peças e no Histórico de Partes emitido pelo fabricante do motor.

Desta forma, não foi possível a causa raiz pelo qual houve a obstrução do orifício de lubrificação do moente da biela nº 6.
