COMANDO DA AERONÁUTICA CENTRO DE INVESTIGAÇÃO E PREVENÇÃO DE ACIDENTES AERONÁUTICOS

RELATÓRIO FINAL SIMPLIFICADO (SUMA)

DADOS DA OCORRÊNCIA			
Nº DA OCORRÊNCIA	DATA - HORA	INVESTIGAÇÃO	SUMA Nº
115/A/2014	30/JUN/2014 - 21:00 (UTC)	SERIPA IV	A-115/CENIPA/2014
CLASSIFICAÇÃO DA OCORRÊNCIA	TIPO DA OCORRÊNCIA	COORDENADAS	
ACIDENTE	PANE SECA	23°23'18"S	049°09'08"W
LOCALIDADE	MUNICÍPIO	UF	
FORA DE AERÓDROMO	ITAÍ	SP

DADOS DA AERONAVE		
MATRÍCULA	FABRICANTE	MODELO
PT-ESM	EMBRAER	EMB-810C
OPERADOR	REGISTRO	OPERAÇÃO
PARTICULAR	TPP	PRIVADA

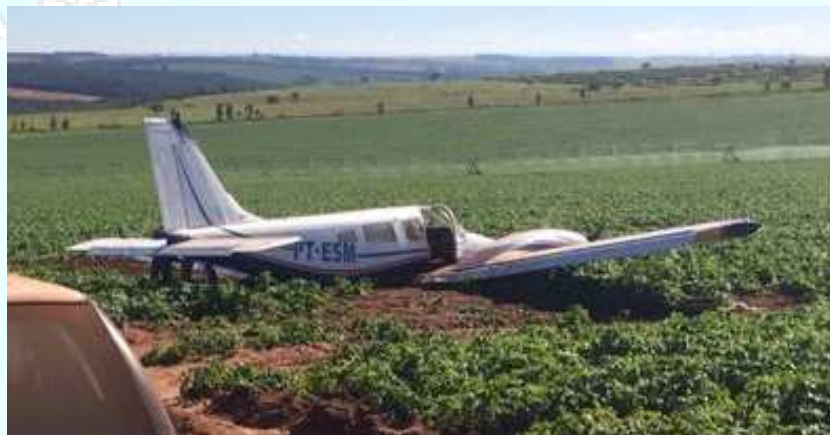
A aeronave teve danos graves.

Figura 1 - Situação da aeronave após a ocorrência.

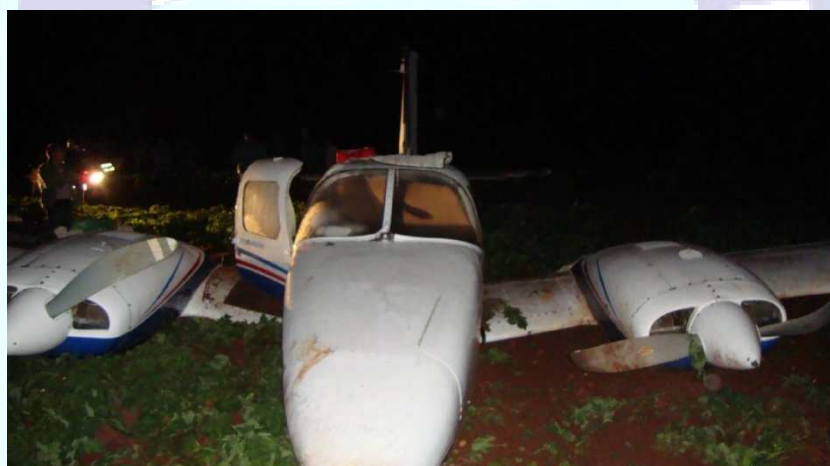
O pouso foi realizado em terreno irregular e com trens de pouso baixados, a aeronave derivou para a esquerda durante a corrida após o pouso. Houve danos graves ao conjunto propulsor e à fuselagem da aeronave.

Figura 02 - Aeronave vista de frente com as hélices visivelmente danificadas.

- d) a aeronave se acidentou em uma plantação;
- e) a aeronave teve danos graves na fuselagem, motores, carenagem dos motores, hélices e nos trens de pouso;
- f) Os ocupantes da aeronave saíram ilesos.
