# COMANDO DA AERONÁUTICA CENTRO DE INVESTIGAÇÃO E PREVENÇÃO DE ACIDENTES AERONÁUTICOS

## RELATÓRIO FINAL SIMPLIFICADO (SUMA)

DADOS DA OCORRÊNCIA			
Nº DA OCORRÊNCIA	DATA - HORA	INVESTIGAÇÃO	SUMA Nº
180/A/2013	11/OUT/2013 - 18:53 (UTC)	SERIPA V	A-180/CENIPA/2013
CLASSIFICAÇÃO DA OCORRÊNCIA	TIPO DA OCORRÊNCIA	COORDENADAS	
ACIDENTE	FALHA DO MOTOR EM VOO	25°22'01"S	049°05'52"W
LOCALIDADE	MUNICÍPIO	UF	
RODOVIA BR-116, KM 6	QUATRO BARRAS	PR

DADOS DA AERONAVE		
MATRÍCULA	FABRICANTE	MODELO
PT-FCA	CESSNA AIRCRAFT	152
OPERADOR	REGISTRO	OPERAÇÃO
AEROCON ESCOLA DE AVIAÇÃO CIVIL Ltda.	PRI	INSTRUÇÃO

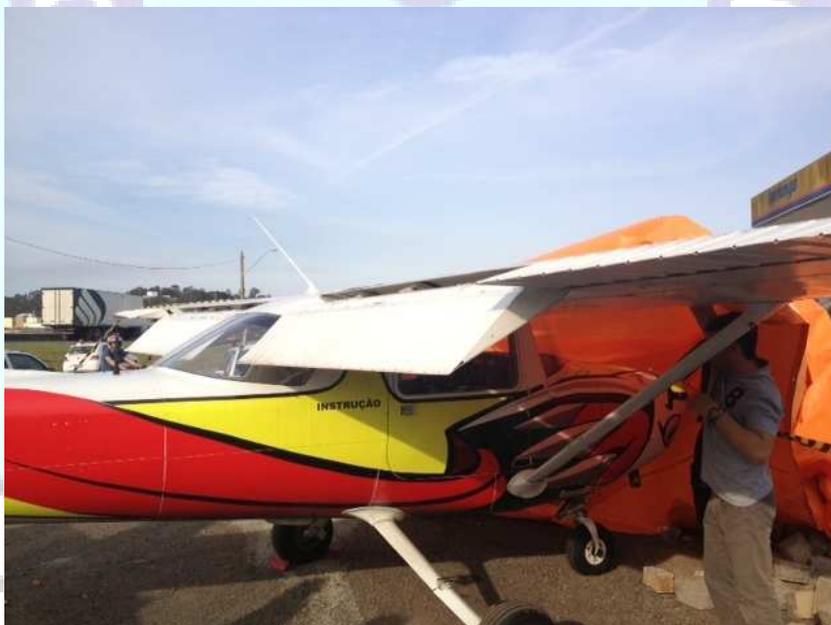
Figura 2 – Posição da aeronave após a remoção do local de pouso (BR-116).

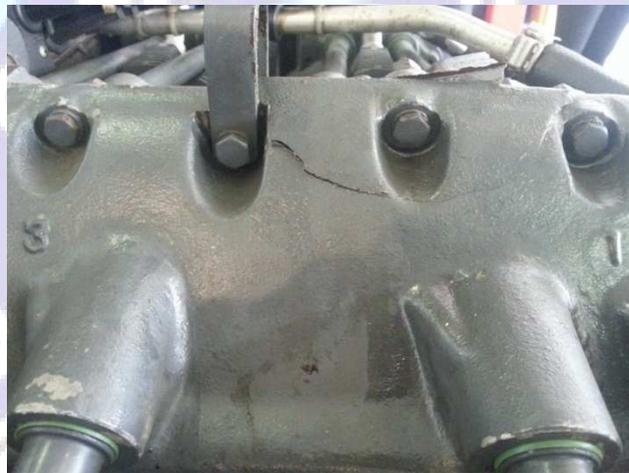
Na inspeção externa do motor, foi observado que na parte superior do bloco havia uma trinca resultante do impacto de componente rotativo interno (figura 3).

Figura 3 – Vista da trinca observada no bloco do motor.

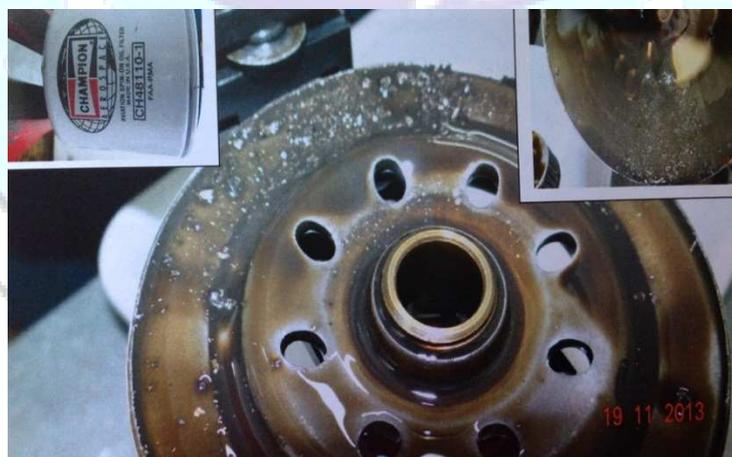
No sistema de lubrificação do motor foi observada grande quantidade de limalhas (figura 4).

Figura 4 – Limalha na parte interior da tampa do filtro. À esquerda identificação do filtro; À direita interior da carcaça do filtro com limalha.

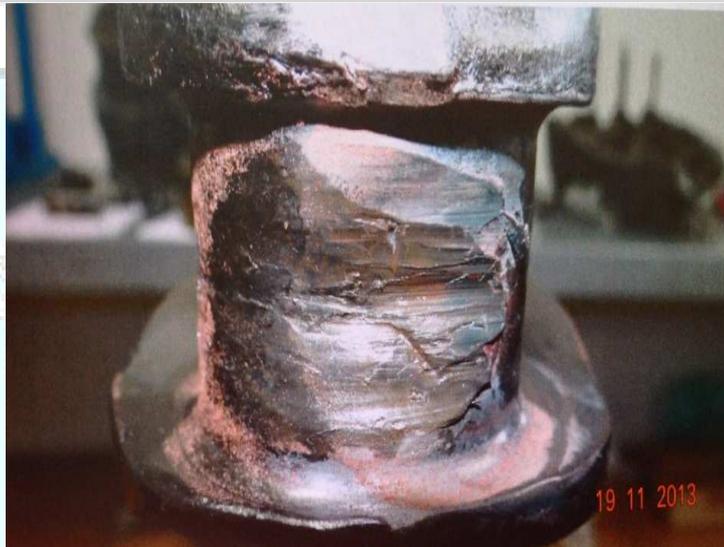
Quando o motor foi aberto encontrou-se grande quantidade de limalha no interior do cárter. O moente da árvore de manivelas referente ao cilindro número 2 exibia evidência de que trabalhou sem lubrificação. Isso provocou o superaquecimento e a trinca observada na figura 5.

Figura 5 – Vista do moente da biela do cilindro número 2.

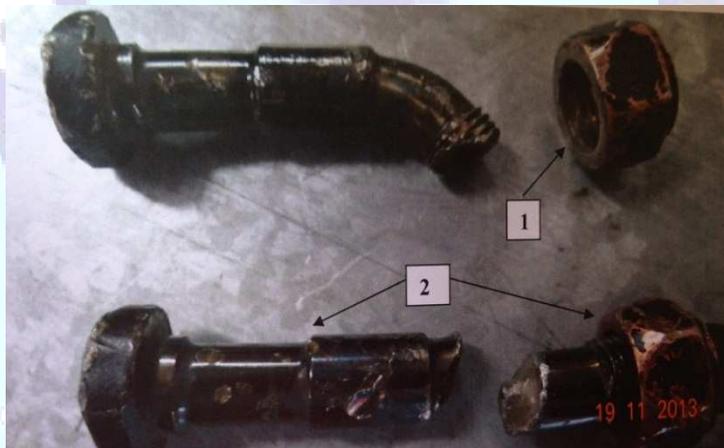
Foi confirmada a suspeita de que ocorreu a perda de torque de uma das porcas que mantém a cabeça da biela do cilindro número 2, presa ao moente da árvore de manivelas, mostrada na figura 6 (1).

Figura 6 – Vista geral dos parafusos da biela do cilindro número 2. (1) sofreu esforço de flexão e o (2) rompeu por sobrecarga.

A dinâmica da falha foi resultante da vibração que fez soltar a porca e, com isso, permitiu o afastamento do parafuso da sua posição normal de trabalho, além de sobrecarregar o parafuso oposto (figura 6).

Com esse afastamento, houve o contato do parafuso, cuja porca estava se despreendendo, com alguma parte interna fixa do motor. Isso provocou o arrancamento por sobrecarga dos dois primeiros fios de rosca da porca.

O parafuso oposto também rompeu por sobrecarga devido ao fato de a porca do parafuso, mostrado na figura cima, ter perdido o torque somado ao impacto sofrido por esse parafuso.

Simultaneamente, a biela deste cilindro também sofreu impacto durante esse evento e prensou no furo a parte final do parafuso, ou seja, a rosca. Isso provocou o seu rompimento quando ele sofreu o esforço por flexão.

Atuar junto à AEROCON ESCOLA DE AVIAÇÃO CIVIL S/S LTDA., a fim de ampliar e aperfeiçoar o acompanhamento e a supervisão dos processos relativos à manutenção das aeronaves, com o objetivo que os serviços de manutenção sejam realizados de acordo com o previsto nos manuais técnicos específicos.
