COMANDO DA AERONÁUTICA CENTRO DE INVESTIGAÇÃO E PREVENÇÃO DE ACIDENTES AERONÁUTICOS

SUMA DE INVESTIGAÇÃO

DADOS DA OCORRÊNCIA			
Nº DA OCORRÊNCIA	DATA - HORA	INVESTIGAÇÃO	SUMA Nº
124/A/2013	05/JUL/2013 - 15:10 (UTC)	SERIPA V	A-124/CENIPA/2013
CLASSIFICAÇÃO DA OCORRÊNCIA	TIPO DA OCORRÊNCIA	COORDENADAS	
ACIDENTE	FALHA DO MOTOR EM VOO	25°25'36"S	049°13'04"W
LOCALIDADE	MUNICÍPIO	UF	
HIPÓDROMO DE CURITIBA	CURITIBA	PR

DADOS DA AERONAVE		
MATRÍCULA	FABRICANTE	MODELO
PT-FLF	CESSNA AIRCRAFT	152
OPERADOR	REGISTRO	OPERAÇÃO
AEROCON ESCOLA DE AVIAÇÃO CIVIL S/S LTDA.	PRI	INSTRUÇÃO

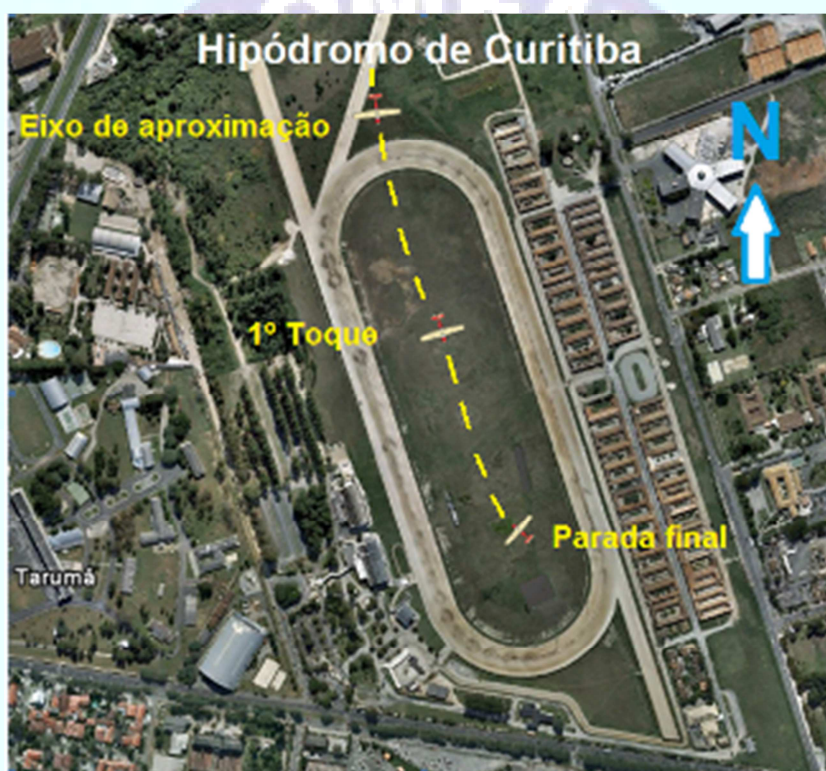
Após a decolagem de SBBI, a aeronave iniciou curva à direita. Ao cruzar 1.400ft de altura, os tripulantes perceberam que o motor apresentou uma oscilação. Inicialmente, a tripulação retornaria para SBBI, no entanto o instrutor julgou que a direção e a intensidade do vento impediriam o pouso naquela localidade.

O instrutor decidiu pousar no hipódromo, distante 01NM de SBBI, e a aeronave capotou após o pouso.

Figura 1 - Croqui da ocorrência.

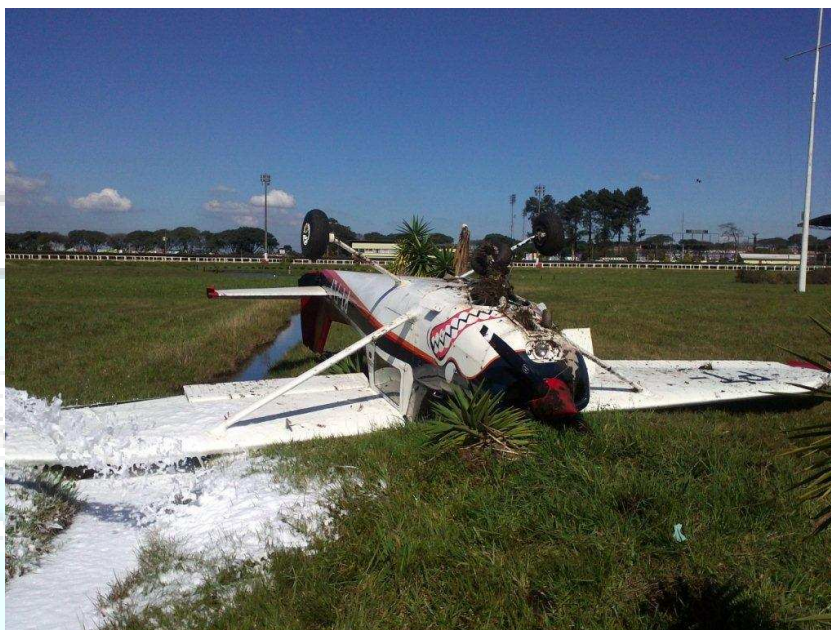
A aeronave teve danos substanciais no profundor, estabilizador, fuselagem, trem de pouso, asas esquerda e direita, e motor (parada brusca).

Figura 2 - Situação da aeronave após a parada.

Foi constatado que os componentes que se encontravam trincados e com avarias foram recorrentes do impacto da aeronave contra o solo.
