**RELATÓRIO FINAL**  
**IG - 540/CENIPA/2015**

| <b>AERONAVE:</b> | <b>PT-FTB</b> |
| <b>MODELO:</b> | <b>560</b> |

O presente Relatório Final refere-se ao incidente aeronáutico grave com a aeronave PT-FTB, modelo 560, ocorrido em 17AGO2012, classificado como pouso longo.

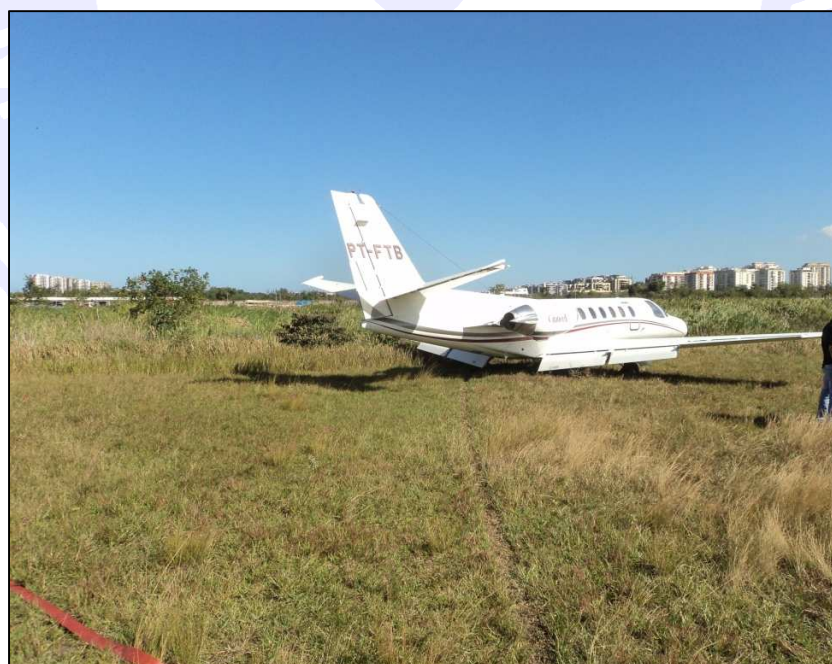
A aeronave ultrapassou o limite final da superfície pavimentada da pista de pouso e percorreu 200 metros em área gramada da faixa de pista.

Figura 1 – Posição de parada da aeronave.

- h) após o pouso, a aeronave extrapolou os limites da pista;
- i) a parada total da aeronave ocorreu no prolongamento da pista, cerca de 200 metros após a saída, em área gramada da faixa de pista;

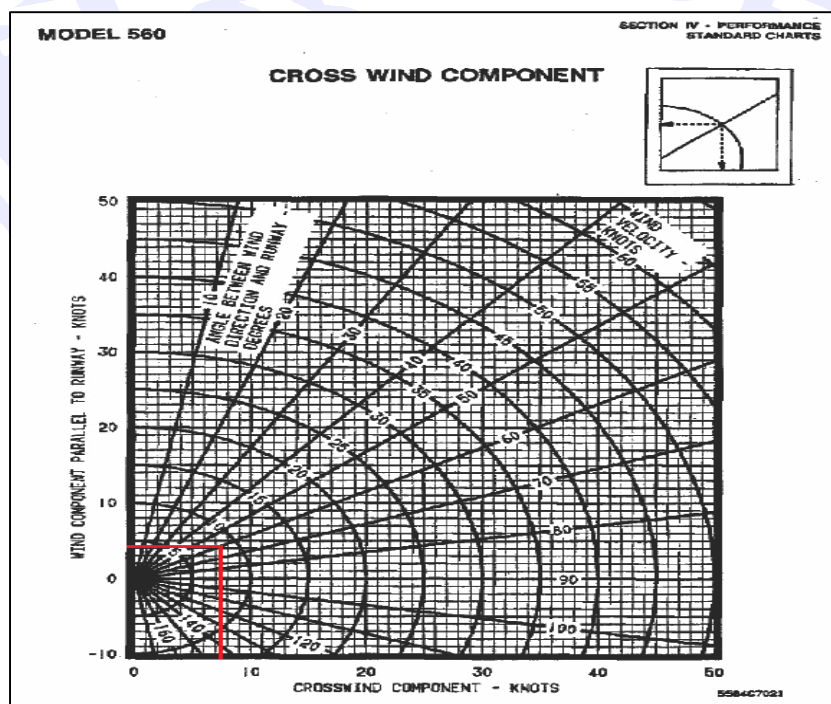
Figura 2 - Tabela de vento cruzado do Manual de Voo da Aeronave.

De acordo com a tabela de vento cruzado do Manual de Voo da Aeronave (*Crosswind Component, Section IV – Performance, Standards Charts, page 4-28A/4-28B, figure 4-11*), o vento predominante decomposto gerou uma componente aproximada de 4kt de proa e de 7kt de través (Figura 2).

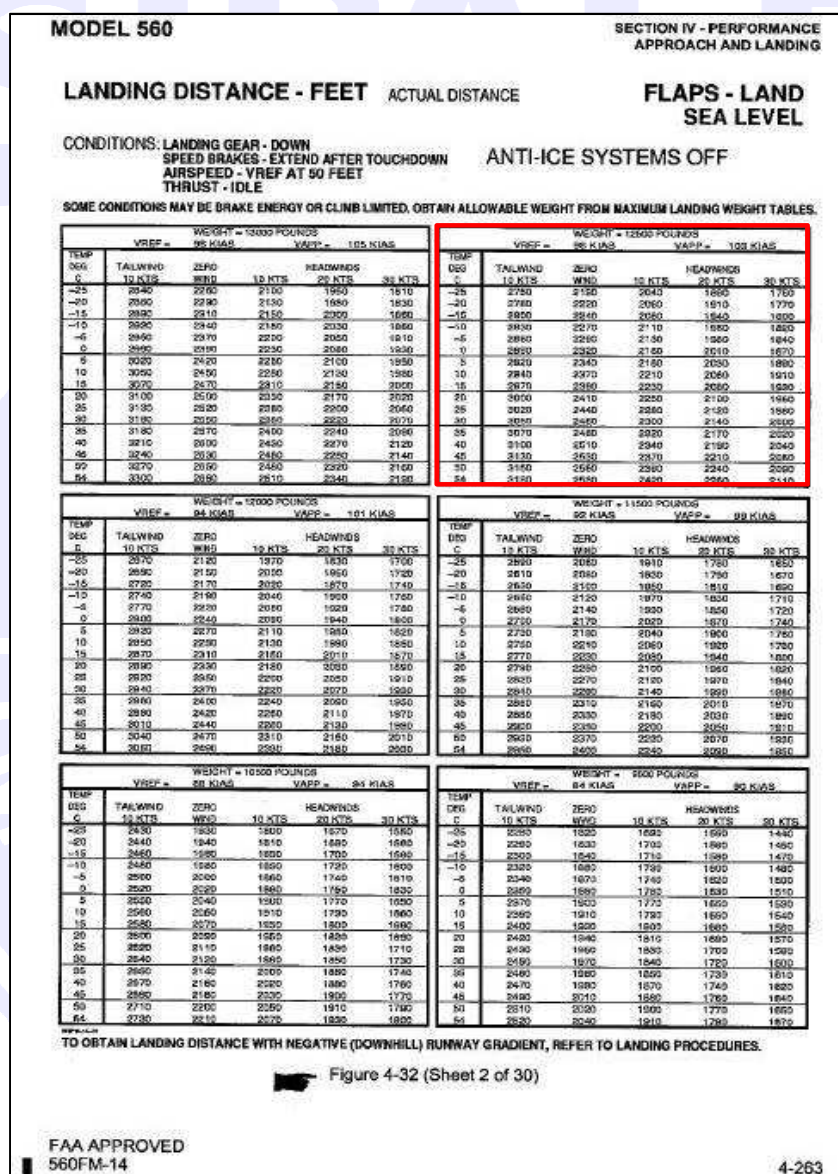
Figure 4-32 (Sheet 2 of 30)

Figura 3 - Tabela de distância de pouso não fatorada do Manual de Voo da Aeronave.

Figura 4 - Tabela de distância de pouso não fatorada do Manual de Voo da Aeronave (em detalhe).

De acordo com a tabela acima e, considerando os parâmetros de vento, peso e altitude do campo (arredondados para o valor imediatamente superior), seriam necessários 2.300ft (701 metros) de comprimento de pista para a parada completa da aeronave após o pouso.
