**COMANDO DA AERONÁUTICA**  
**CENTRO DE INVESTIGAÇÃO E PREVENÇÃO DE**  
**ACIDENTES AERONÁUTICOS**

**RELATÓRIO FINAL**  
**A - Nº 093/CENIPA/2011**

<b><u>OCORRÊNCIA:</u></b>	<b>ACIDENTE</b>
<b><u>AERONAVE:</u></b>	<b>PT-GDK</b>
<b><u>MODELO:</u></b>	<b>EMB 200</b>
<b><u>DATA:</u></b>	<b>19 NOV 2009</b>

O presente Relatório Final refere-se ao acidente com a aeronave PT-GDK, modelo EMB-200, ocorrido em 19NOV2009, classificado como colisão em voo controlado com o terreno (*Controlled Flight into Terrain – CFIT*).

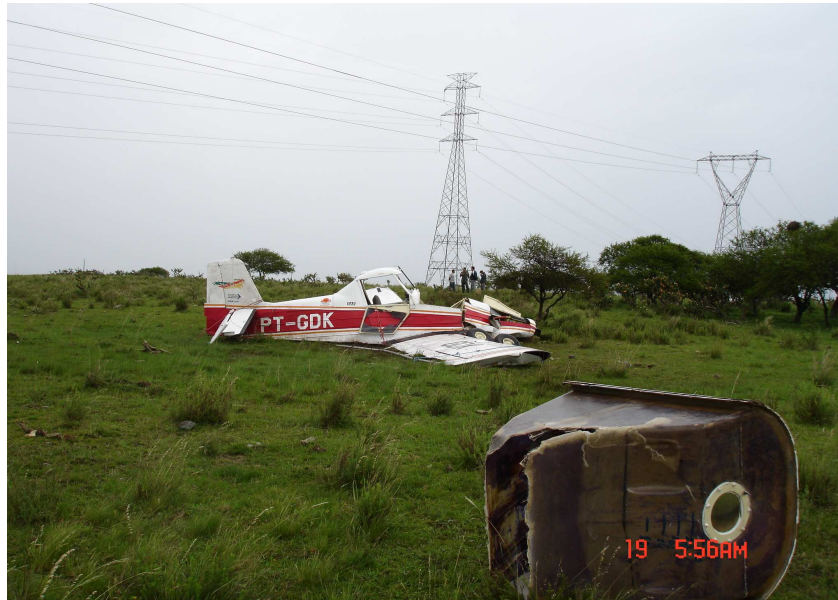
O primeiro impacto se deu com a asa esquerda da aeronave contra uma torre de alta tensão. Após, a aeronave caiu por cima de cabos da rede elétrica até colidir contra o solo.

A colisão da aeronave contra os cabos amorteceu o impacto final contra o solo, mas não evitou danos graves em sua estrutura.

Foto nº1 Situação da aeronave após a colisão

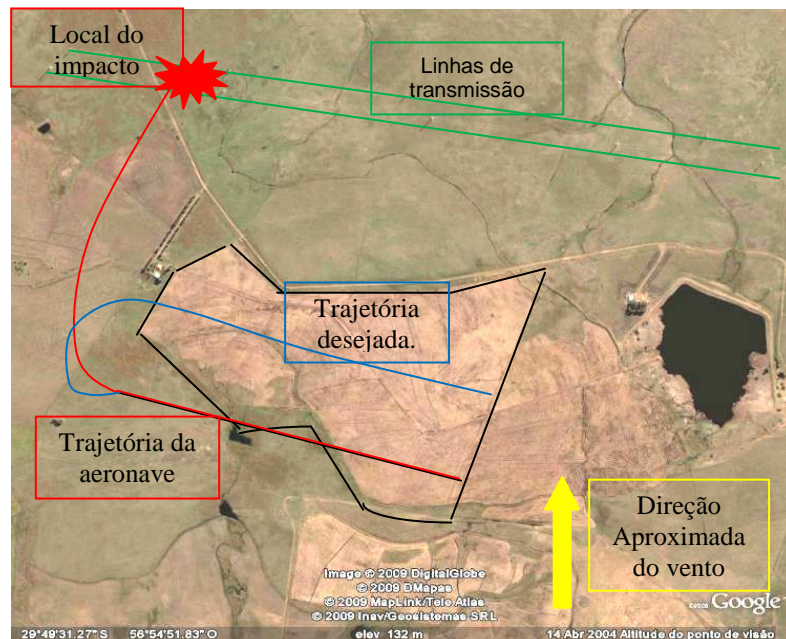
Foto nº 2 Vista geral do sitio do acidente
