RELATÓRIO FINAL SIMPLIFICADO (SUMA)

DADOS DA OCORRÊNCIA			
Nº DA OCORRÊNCIA	DATA - HORA	INVESTIGAÇÃO	SUMA(V) Nº
060/A/2013	26/MAR/2013 - 15:20 (UTC)	SERIPA VI	A-060/CENIPA/2013
CLASSIFICAÇÃO DA OCORRÊNCIA	TIPO DA OCORRÊNCIA	COORDENADAS	
ACIDENTE	INDETERMINADA	12°07'57"S	055°39'10"W
LOCALIDADE		MUNICÍPIO	UF
BARREIRO		SORRISO	MT

DADOS DA AERONAVE		
MATRÍCULA	FABRICANTE	MODELO
PT-GFF	NEIVA	EMB 201
OPERADOR	REGISTRO	OPERAÇÃO
PARTICULAR	TPP	AGRÍCOLA

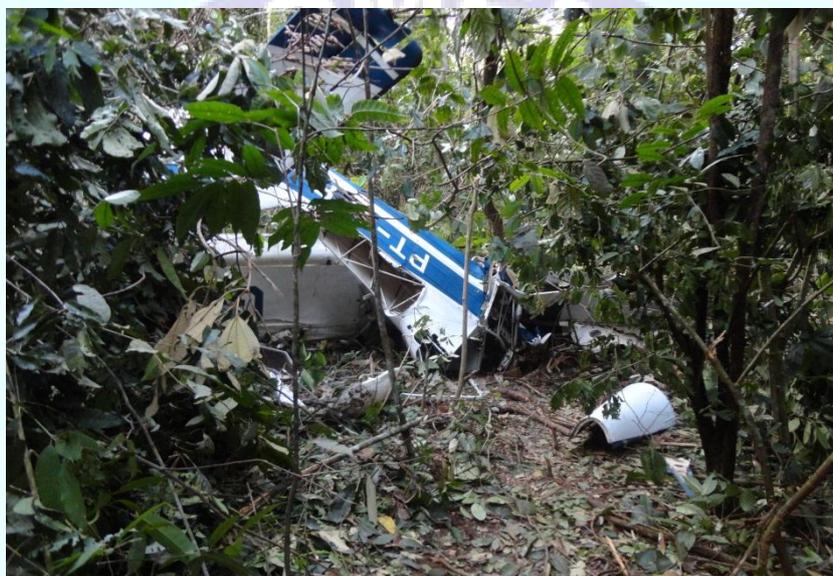
A aeronave ficou destruída.

Figura 1 - Situação da aeronave após o impacto.
