**COMANDO DA AERONÁUTICA**  
**CENTRO DE INVESTIGAÇÃO E PREVENÇÃO DE**  
**ACIDENTES AERONÁUTICOS**

**RELATÓRIO FINAL**  
**A - Nº 088/CENIPA/2011**

<b><u>OCORRÊNCIA:</u></b>	<b>ACIDENTE</b>
<b><u>AERONAVE:</u></b>	<b>PT-GHP</b>
<b><u>MODELO:</u></b>	<b>EMB-201</b>
<b><u>DATA:</u></b>	<b>17JAN2011</b>

O presente Relatório Final refere-se ao acidente com a aeronave PT-GHP, modelo EMB-201, ocorrido em 17JAN2011, classificado como falha estrutural.

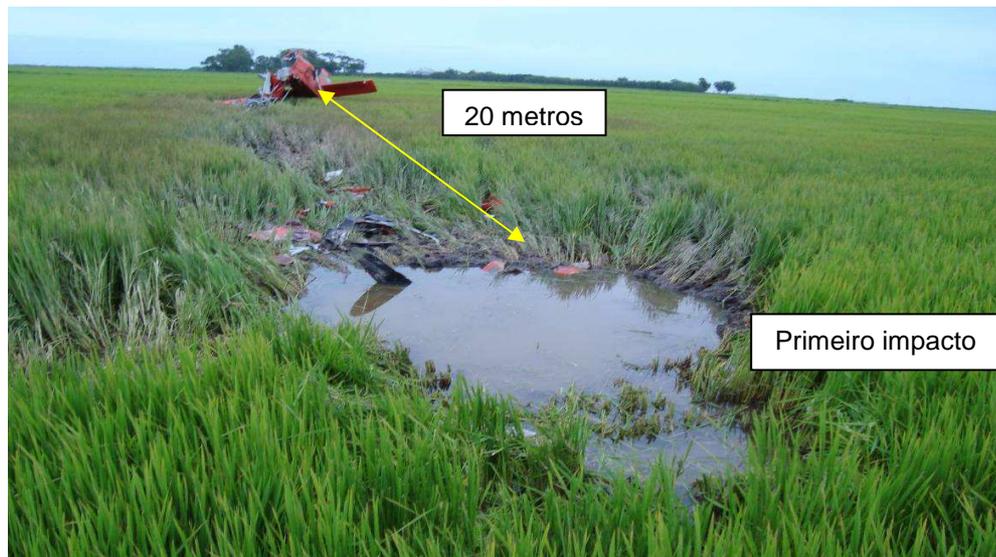
Houve o desprendimento da asa esquerda em voo e, na sequência, o impacto do nariz da aeronave contra o solo.

A aeronave colidiu contra o solo com potência, sendo que grande parte dos destroços ficou concentrada. Após a parada total da aeronave, não houve princípio de fogo.

Foto nº 1: Impacto do nariz da aeronave contra o solo e posterior deslocamento até a parada total.

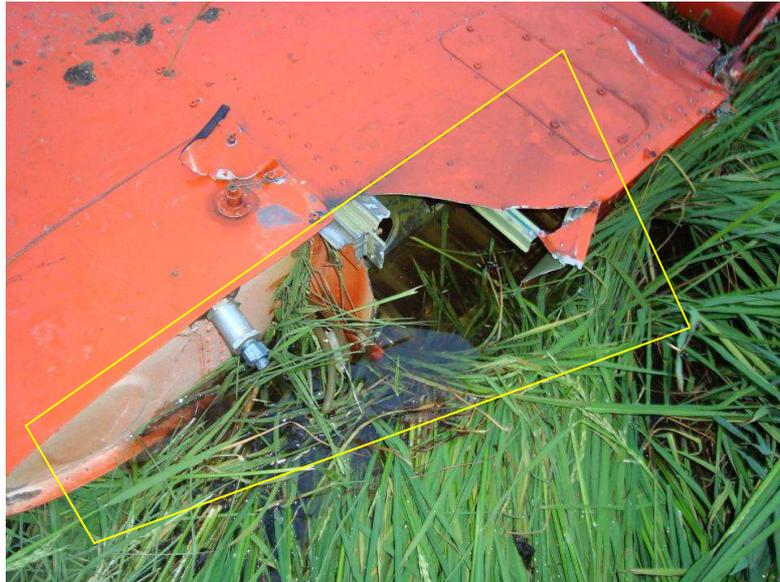
Durante a realização da Ação Inicial foi identificada uma fratura transversal na região de cravação da longarina da asa e da semiasa esquerda da aeronave (foto nº2).

Foto nº 2: Situação da asa esquerda no local da Ação Inicial.

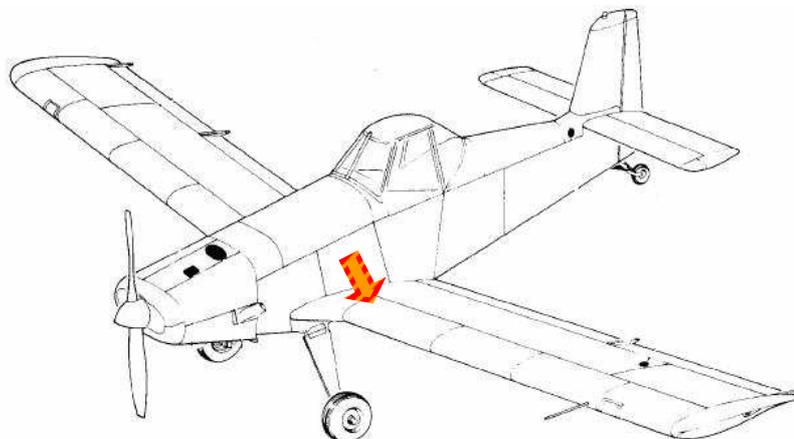
b) A trinca na secção transversal na longarina dianteira iniciou na parte inferior em razão de cavidades de corrosão na parede dos furos que evoluíram para uma condição de fadiga induzida pelos efeitos de carregamentos cíclicos na asa. A parte superior da longarina rompeu estaticamente como resultado da redução da área resistiva na secção transversal da longarina dianteira inferior; e

c) O mecanismo de falha da longarina pode ser caracterizado como uma falha por fadiga causada por cavidades de corrosão na parede lateral dos furos.

Figura nº 1: Localização da região fraturada na longarina dianteira da semiasa esquerda

A rachadura na longarina dianteira teve origem na sua parte inferior, em razão de cavidades de corrosão na parede dos furos que evoluíram para uma condição de fadiga induzida pelos efeitos de carregamentos cíclicos na asa.

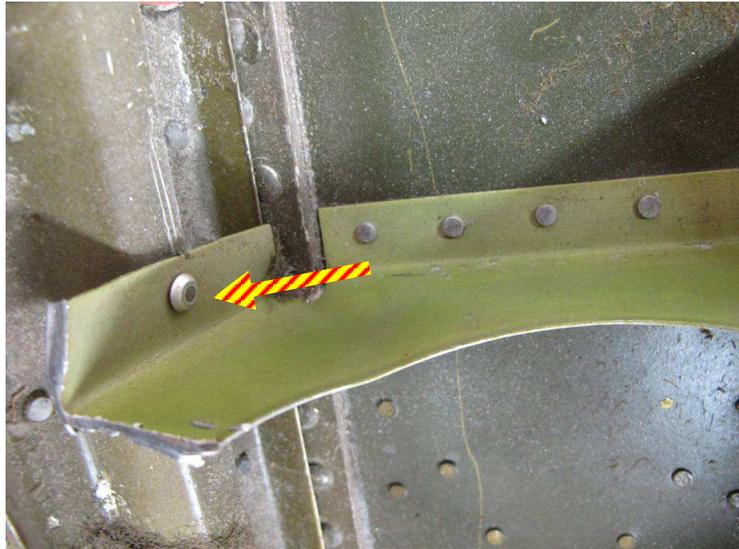
Foi possível verificar que foram realizados serviços de manutenção inadequados na asa esquerda da aeronave. A foto nº 3 mostra a utilização de rebite não apropriado no interior da asa.

Foto nº 03: Utilização de rebite não apropriado.

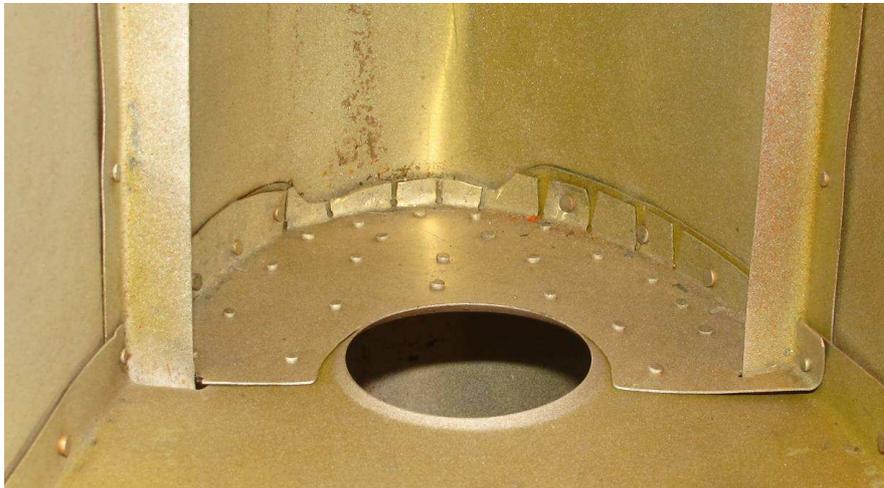
A foto nº 4 apresenta um tipo de reparo inadequado no interior do bordo de ataque da asa esquerda. A foto nº 5 mostra um tipo de reparo inapropriado no interior da asa esquerda.

Foto nº 04: Tipo de reparo inadequado no interior do bordo de ataque da asa esquerda.

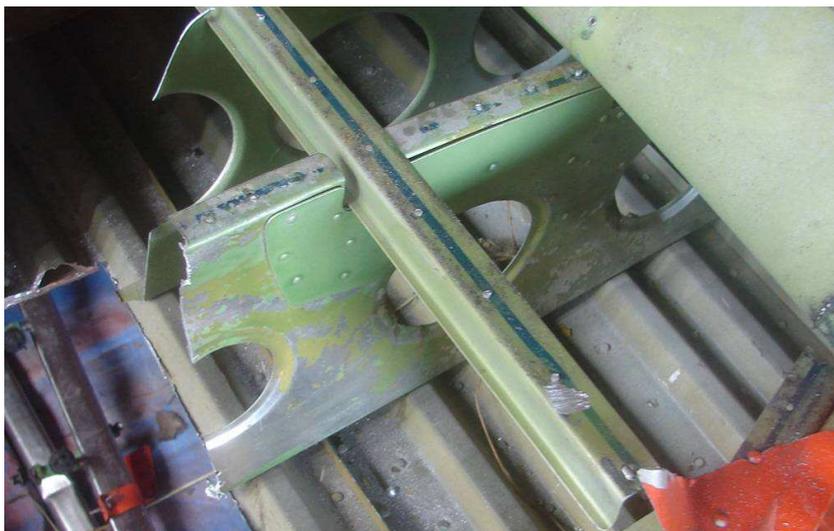
Foto nº 05: Tipo de reparo inapropriado no interior da asa esquerda.

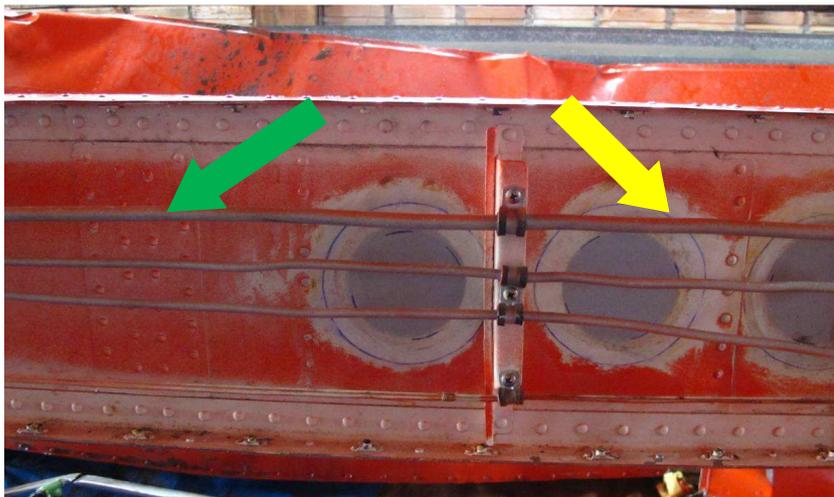
As fotos nº 6 e 7 apresentam outros reparos inadequados que foram realizados na asa esquerda. As fotos nº 8 e 9 mostram uma rachadura visível a olho nu, próxima ao local da ruptura da longarina da semi-asa esquerda.

Foto nº06: Emenda original de fábrica – seta verde ; reparo inapropriado na ponta da asa esquerda, seta amarela.

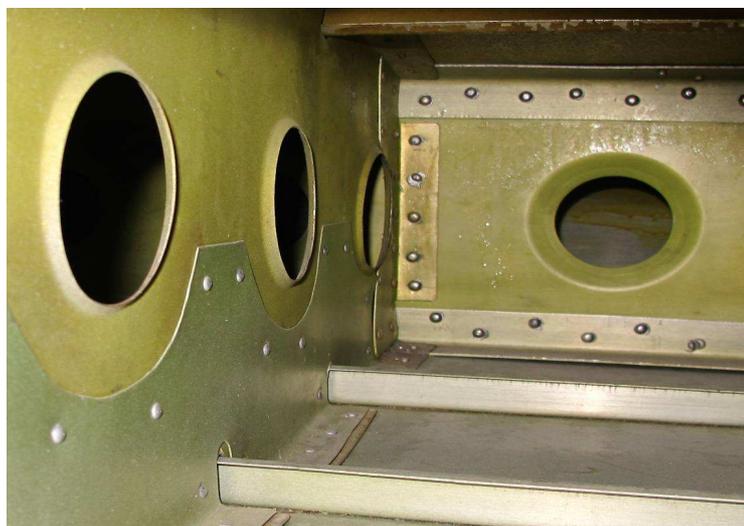
Foto nº07: Reparos inapropriados no interior da ponta da asa esquerda.

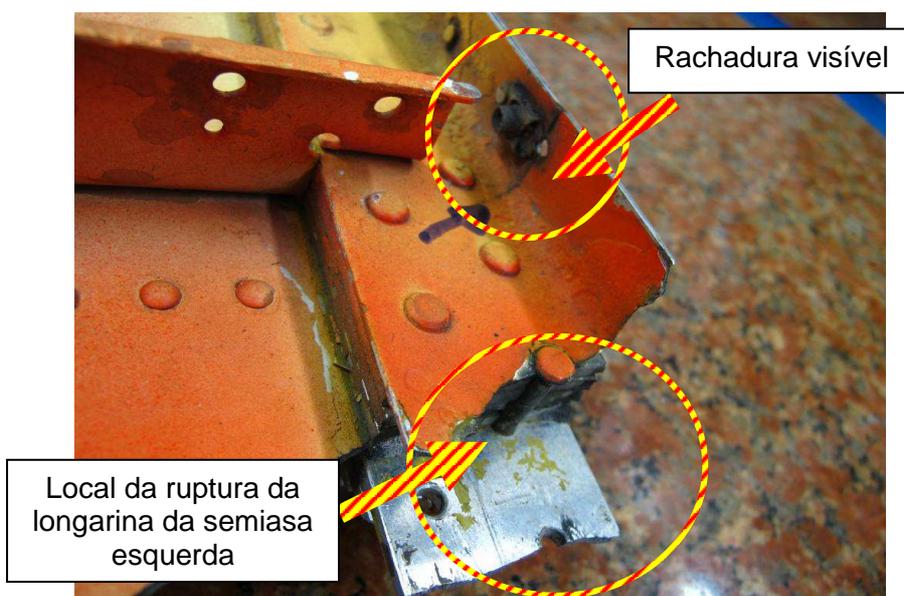
Foto nº08: Rachadura visível e local da ruptura da longarina da semi-asa esquerda.

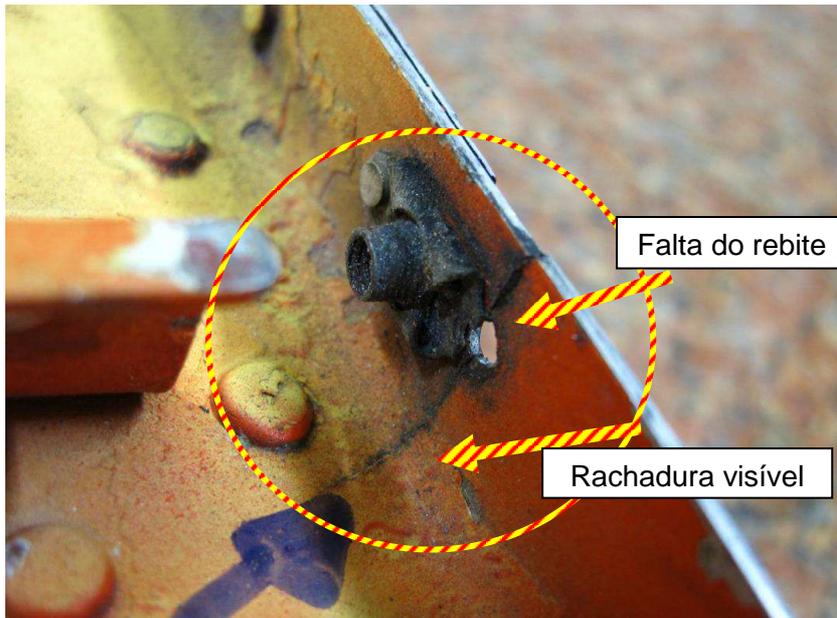
Foto nº09: Rachadura visível na fixação da longari na da semiasa esquerda e falta do rebite de fixação da porca.

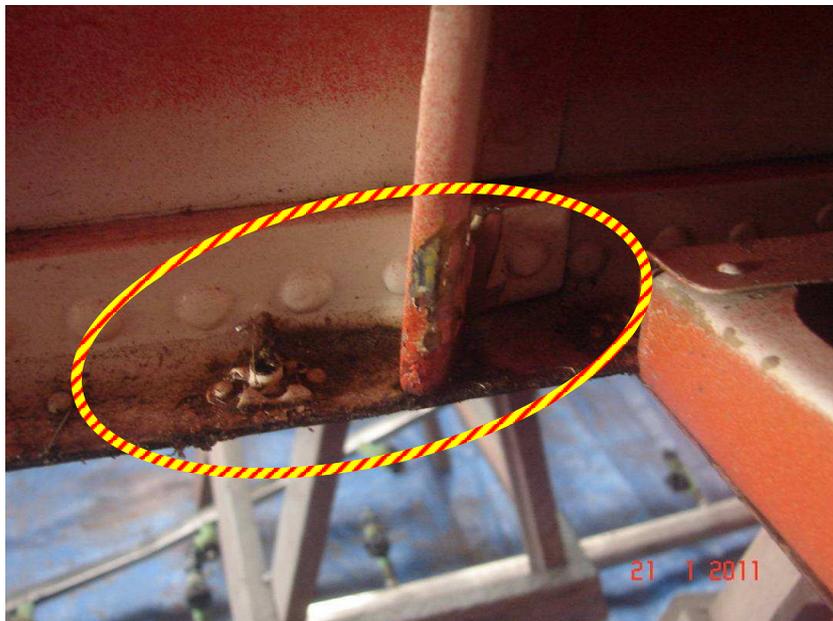
A foto nº 10 apresenta sinais de corrosão no interior da asa.

Foto nº 10: Corrosão por desfolhamento no interior da asa esquerda.

Esse tipo de corrosão pode ter sido ocasionado ou agravado por contaminação de produtos químicos, usados em operações aeroagrícolas devido à inadequada limpeza, lavagem e inspeções específicas antes do retorno da aeronave para operação.

Como a aeronave permaneceu fora de operação por aproximadamente oito anos, não sendo possível comprovar se os procedimentos de estocagem foram seguidos de acordo com o previsto no manual técnico, é possível que isso tenha influenciado na corrosão encontrada.

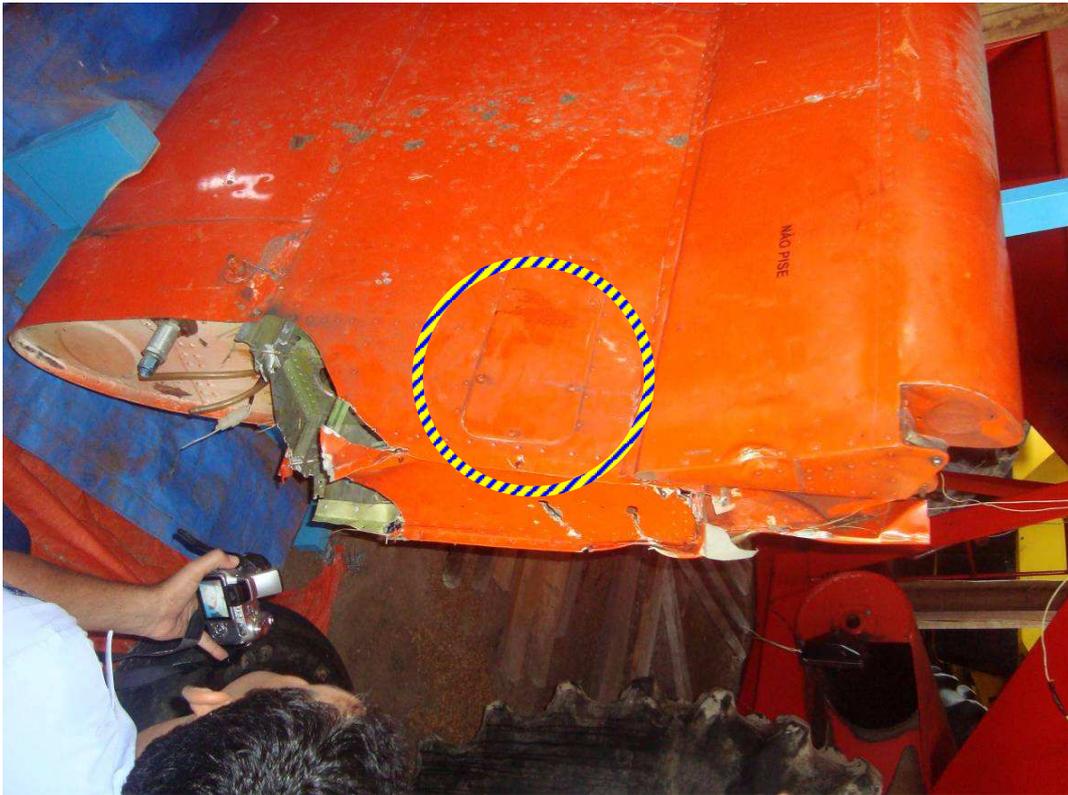
Foto nº 11: Indícios de janela de inspeção não removida durante a última inspeção de 100h.

Embora as inspeções de 50 e 100h da aeronave estivessem registradas, é provável que não tenham sido realizadas adequadamente de acordo com o Manual de Serviço (MS EMB-200/201A), visto que existiam janelas de inspeção (foto nº 11) que, possivelmente, não foram removidas para uma verificação mais criteriosa do interior das asas da aeronave.

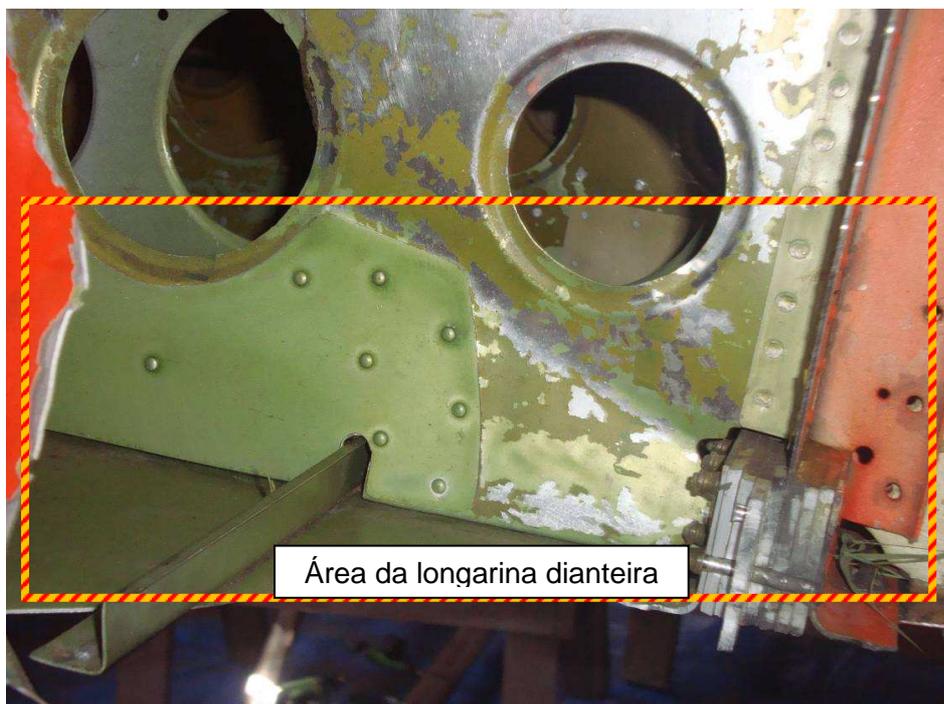
Foto nº 12: Corrosão e reparo próximo a área da longarina dianteira onde houve a ruptura da asa esquerda da aeronave.
