COMANDO DA AERONÁUTICA
CENTRO DE INVESTIGAÇÃO E PREVENÇÃO DE
ACIDENTES AERONÁUTICOS
SUMA DE INVESTIGAÇÃO

| DADOS DA OCORRÊNCIA | | | |
|---|---|---|---|
| 035/A/2013 | 17/FEV/2013 - 11:40 (UTC) | SERIPA IV | A-035/CENIPA/2013 |

| DADOS DA AERONAVE | | |
|---|---|---|
| PT-GNV | NEIVA | EMB-201 |

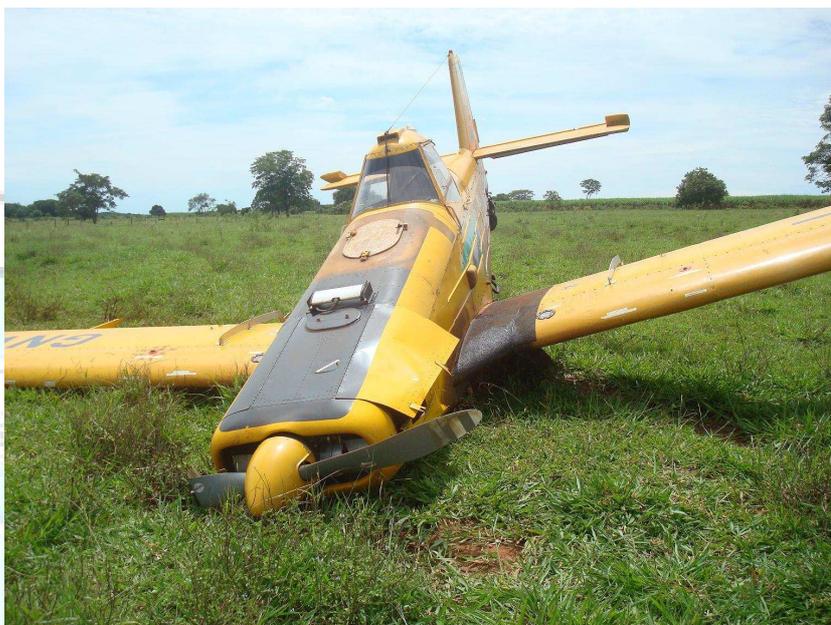
O piloto tentou regressar à pista, mas a perda de potência acentuou-se e ele pousou forçado em terreno irregular.

No pouso, os trens colidiram contra uma curva de nível.

A aeronave teve danos estruturais no trem de pouso, fuselagem e motor.

Figura 1 - Posição de parada da aeronave.

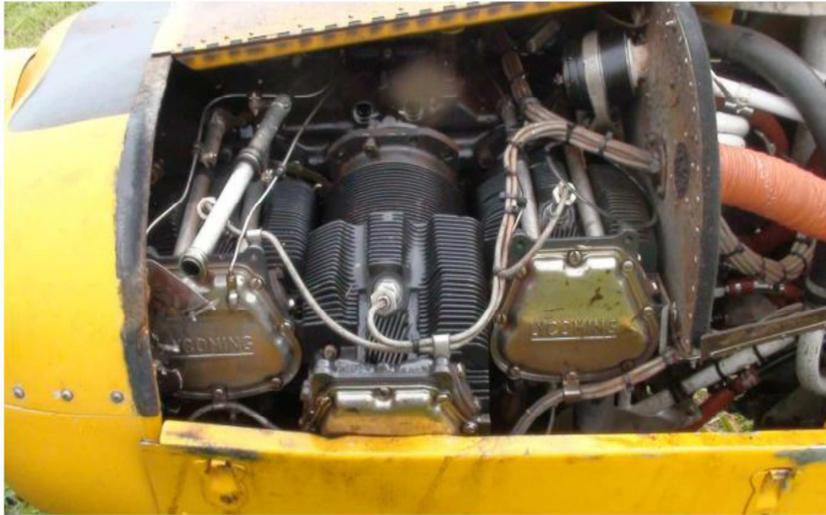
Após a parada, foi constatado que o cilindro central esquerdo do motor estava separado do bloco, com a biela correspondente fraturada.

Foi identificado que ocorreu falha por fadiga num prisioneiro de fixação do cilindro nº 3, com diâmetro 3/8. Isto promoveu uma nova redistribuição de carga sobre os demais prisioneiros. Eles não resistiram e foram falhando por fadiga causada por sobrecarga até que o cilindro se desprendesse do bloco do motor. Em decorrência houve perda de potência do motor e o piloto foi obrigado a realizar o pouso forçado.

Figura 2 - Cilindro nº 3 deslocado de sua posição.

O operador da aeronave foi alertado para a necessidade do correto registro das horas voadas nas cadernetas de manutenção e sobre o cumprimento das ações de manutenção.

1) Fiscalizar, nas oficinas homologadas para *overhaul* do motor Lycoming, modelos IO-540; o uso de publicações atualizadas, pessoal habilitado para o serviço e o cumprimento do plano de manutenção preconizado pelo fabricante.

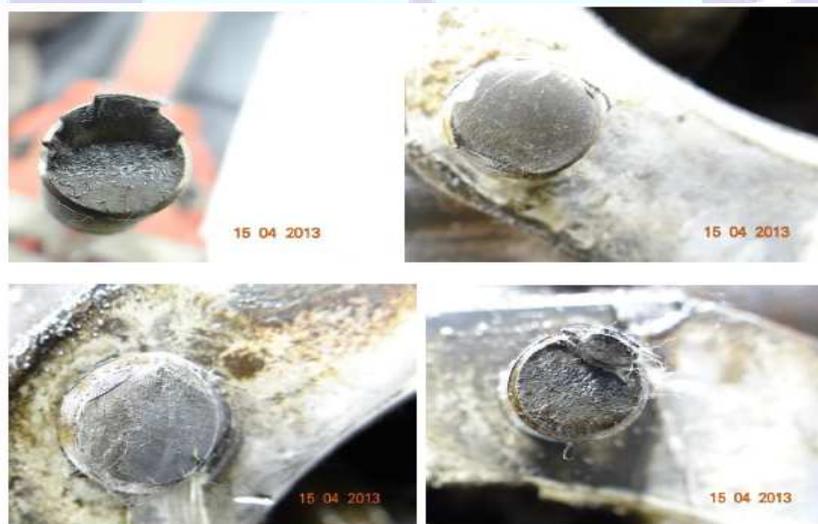
Os exames visuais e por estereoscopia indicaram que os quatro prisioneiros do cilindro nº 3 romperam devido a um processo de fadiga. Nos prisioneiros maiores, as trincas observadas alcançaram cerca de 60% da seção resistente antes da ruptura final e nos menores as trincas de fadiga alcançaram cerca de 80% da seção resistente da ruptura final.

Como hipóteses das falhas nos parafusos de fixação, foram descartadas as de aplicação de torque acima ou abaixo do preconizado pelo fabricante, devido à ausência de danos dos filetes de roscas e pela característica dos cisalhamentos.

A ruptura por fadiga, que evoluiu em 60 e 80% da seção dos parafusos, aponta para uma provável operação do motor por longo tempo, sem que a falha tenha sido identificada em revisão geral.

Figura 3 - Aspectos das fraturas dos parafusos prisioneiros, apresentando mecanismo de fadiga do material.
