## CENTRO DE INVESTIGAÇÃO E PREVENÇÃO DE ACIDENTES AERONÁUTICOS

### RELATÓRIO FINAL SIMPLIFICADO (SUMA)

DADOS DA OCORRÊNCIA			
Nº DA OCORRÊNCIA	DATA - HORA	INVESTIGAÇÃO	SUMA Nº
230/A/2013	26/DEZ/2013 - 19:00 (UTC)	SERIPA V	A-230/CENIPA/2013
CLASSIFICAÇÃO DA OCORRÊNCIA	TIPO DA OCORRÊNCIA	COORDENADAS	
ACIDENTE	FALHA DO MOTOR EM VOO	30°26'27"S	054°48'53"W
LOCALIDADE		MUNICÍPIO	UF
CAMPO SECO		ROSÁRIO DO SUL	RS

DADOS DA AERONAVE		
MATRÍCULA	FABRICANTE	MODELO
PT-GPJ	NEIVA	EMB-201
OPERADOR	REGISTRO	OPERAÇÃO
AERO AGRÍCOLA ROSARIENSE LTDA.	SAE-AG	AGRÍCOLA

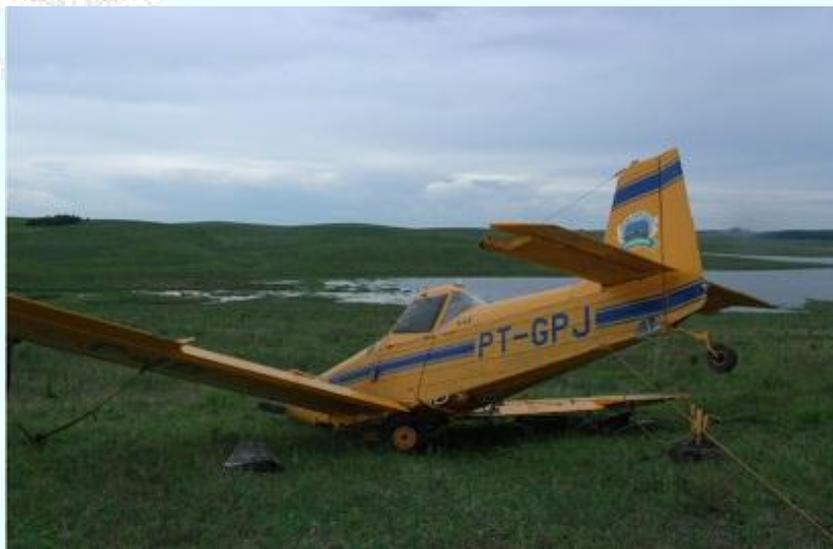
A aeronave teve danos substanciais no motor, na hélice, na carenagem e no trem de pouso.

Figura 1 - Posição da aeronave após parada total. |

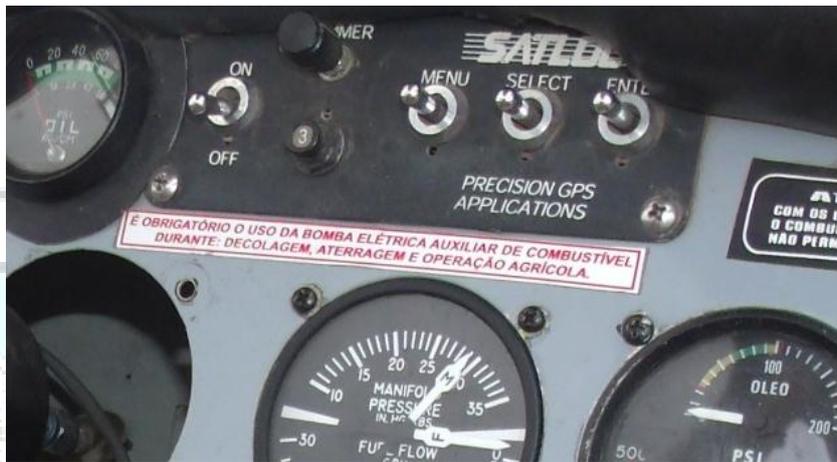
Durante a investigação, foi constatado que o piloto estava voando à baixa altura com a bomba elétrica do motor desligada, contrariando a orientação existente no painel da aeronave e no manual do fabricante, o qual recomenda que ela esteja ligada durante toda a operação aeragrícola.

Figura 2 - Placa de orientação no painel.
