COMANDO DA AERONÁUTICA CENTRO DE INVESTIGAÇÃO E PREVENÇÃO DE ACIDENTES AERONÁUTICOS

RELATÓRIO FINAL SIMPLIFICADO (SUMA)

DADOS DA OCORRENCIA									
Nº DA OCORRÊNCIA		DATA - HORA		INVESTIGAÇ	SUMA Nº				
004/A/2014	06/JAN	/2014 - 20:00 (UTC)		SERIPA V	/	A-004/CENIPA			
CLASSIFICAÇÃO DA OCOR	TIPO DA OCO	TIPO DA OCORRÊNCIA				COORDENADAS			
ACIDENTE	PERDA DE CONTROLE EM VOO			29	°06'55"S	056°	056°30′50″W		
LOCALIDADE			MUNICÍPIO						
GRANJA SESMARIA			ITAQUÍ

DADOS DA AERONAVE						
MATRÍCULA	FABRICANTE		MODELO			
PT-GQP	NEIVA		EMB-201A			
OPER	REGISTRO		OPERAÇÃO			
AGEFER COM. REPRES. E	AVIAÇÃO AGRÍCOLA LTDA.	S05		AGRÍCOLA

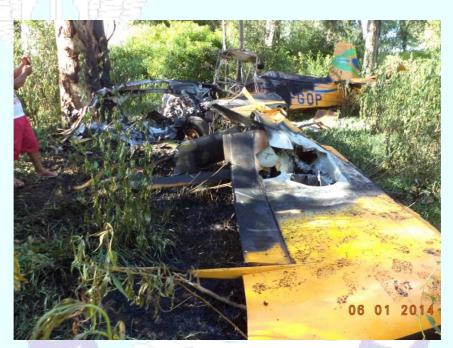
A aeronave teve danos substanciais.

Figura 1 - Situação da aeronave após o acidente.

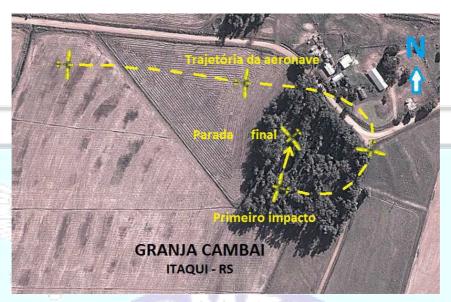
Figura 2 - Croqui da ocorrência.

Durante a curva de reversão para o enquadramento de nova passagem de pulverização, a aeronave colidiu a asa direita contra alguns eucaliptos e em seguida se chocou contra o solo.

Durante a investigação, verificou-se que o piloto tentou realizar o balão à baixa altitude e com grande inclinação de asa.

Em razão da grande inclinação, a aeronave perdeu sustentação e colidiu contra os eucaliptos, próximos à área do voo.
