**CENTRO DE INVESTIGAÇÃO E PREVENÇÃO
DE ACIDENTES AERONÁUTICOS**

**RELATÓRIO FINAL
A-Nº016/CENIPA/2009**

AERONAVE: PT – GSD

MODELO: EMB-201A

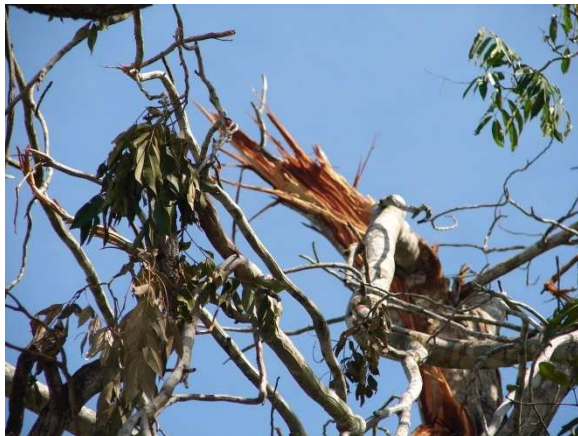
Foto 01

O primeiro impacto ocorreu em uma árvore (Foto 01).

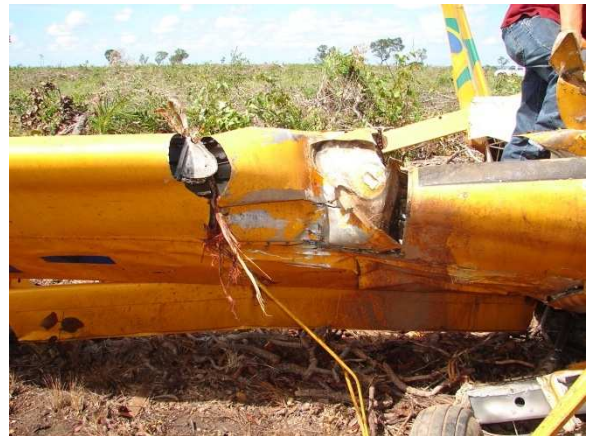
Foto 02

No segundo impacto, houve o choque da asa direita com outra árvore (Foto 02), provocando um giro de 180° na fase final do voo, antes da colisão com o solo.

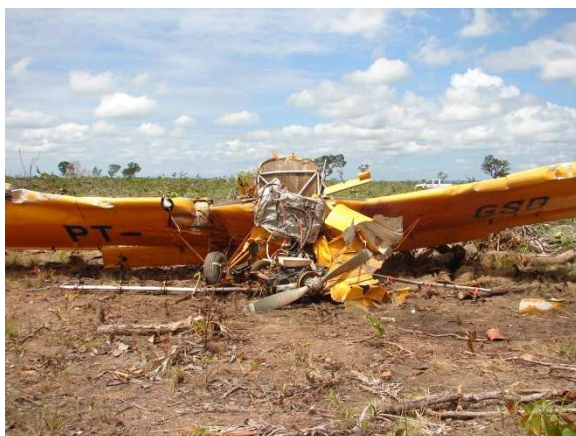
Foto 03

A aeronave colidiu com o solo em atitude picada, provocando a destruição do nariz (Foto 03) e um enrugamento nas asas (Foto 04), evidenciando uma brusca desaceleração no momento do impacto com o solo.

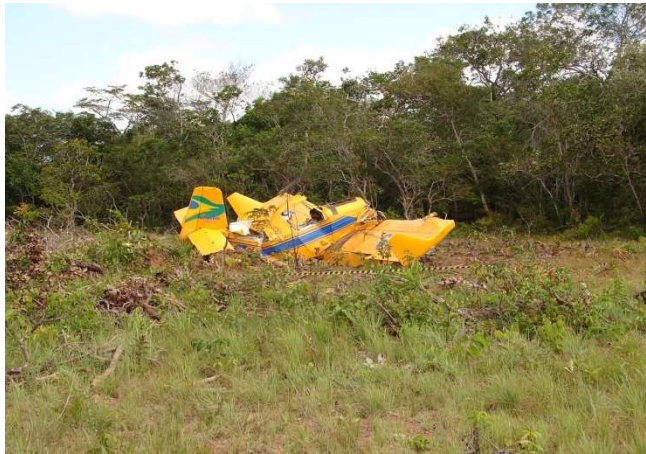
Foto 05

Os destroços ficaram concentrados (Foto 05).

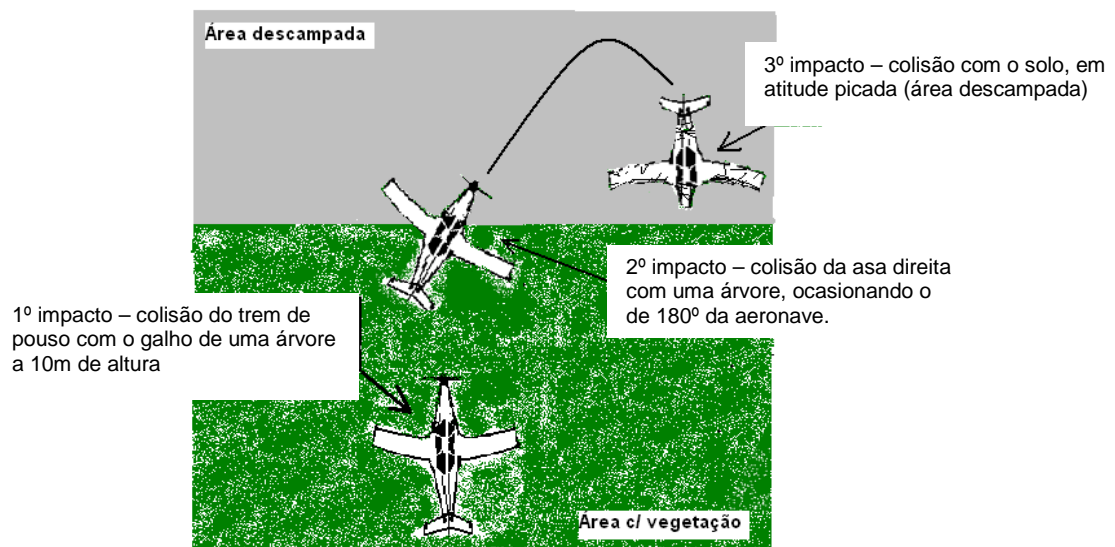
A árvore atingida no primeiro impacto ficava localizada no alinhamento do eixo de lançamento de defensivos agrícola. No momento da primeira colisão, a aeronave sobrevoava uma área de vegetação densa (cerrado remanescente) e tinha como rumo uma área descampada. Antes de atingir a área descampada ocorreu o segundo impacto e a conseqüente colisão com o solo (Figura 01).
