## CENTRO DE INVESTIGAÇÃO E PREVENÇÃO DE ACIDENTES AERONÁUTICOS

### SUMA DE INVESTIGAÇÃO

DADOS DA OCORRÊNCIA			
Nº DA OCORRÊNCIA	DATA - HORA	INVESTIGAÇÃO	SUMA Nº
148/A/2013	19/AGO/2013 - 19:00 (UTC)	SERIPA VI	A-148/CENIPA/2013
CLASSIFICAÇÃO DA OCORRÊNCIA	TIPO DA OCORRÊNCIA	COORDENADAS	
ACIDENTE	FALHA DO MOTOR EM VOO	16°39'05"S	049°22'26"W
LOCALIDADE	MUNICÍPIO	UF	
FAZENDA CAVEIRA	GOIÂNIA	GO

DADOS DA AERONAVE		
MATRÍCULA	FABRICANTE	MODELO
PT-GSQ	NEIVA	EMB-201A
OPERADOR	REGISTRO	OPERAÇÃO
PARTICULAR	PRI	AGRÍCOLA

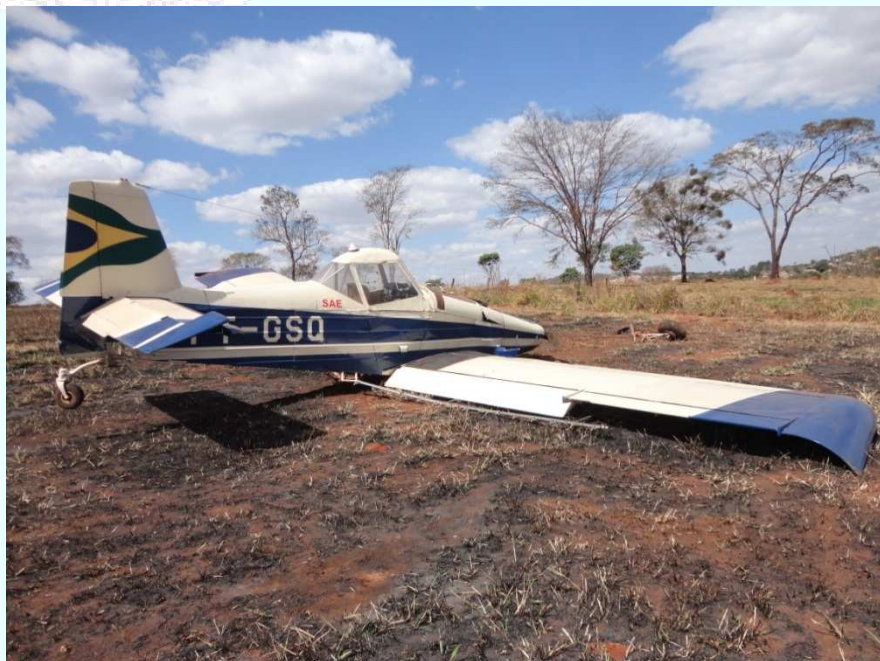
No pouso, a aeronave colidiu contra diversos cupinzeiros e contra uma cerca de arame liso, ocasionando danos substanciais na aeronave.

Figura 1 - Estado geral da aeronave após o acidente.

Durante o pouso, a aeronave impactou contra alguns desses cupinzeiros, vindo a perder o trem de pouso esquerdo e, em seguida, colidiu contra uma cerca de arame, onde perdeu o trem direito e realizou um giro de, aproximadamente, 180°.

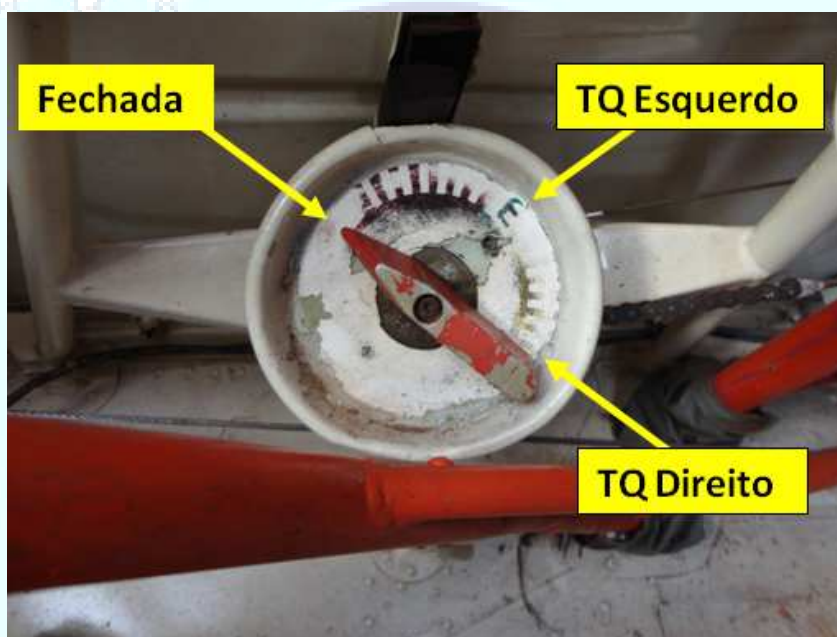
Entretanto, no momento da decolagem, ao contrário do que o piloto acreditava ter selecionado, a seletora de combustível já se encontrava na posição para o consumo do tanque esquerdo. Sendo assim, no instante em que ele decidiu consumir o combustível da asa esquerda e girou a seletora no sentido anti-horário (pensando que estaria selecionando o tanque esquerdo), na verdade, colocou a seletora na posição fechada.

Com esta ação, o piloto interrompeu o fluxo de combustível entre o tanque e o motor, restando à aeronave apenas o consumo da gasolina que ainda se encontrava na linha do sistema de alimentação.

Cabe ressaltar que as marcações contendo as indicações das respectivas posições da seletora de combustível não estavam bem visíveis.

Figura 2: Posições da seletora de combustível com marcações pouco visíveis.

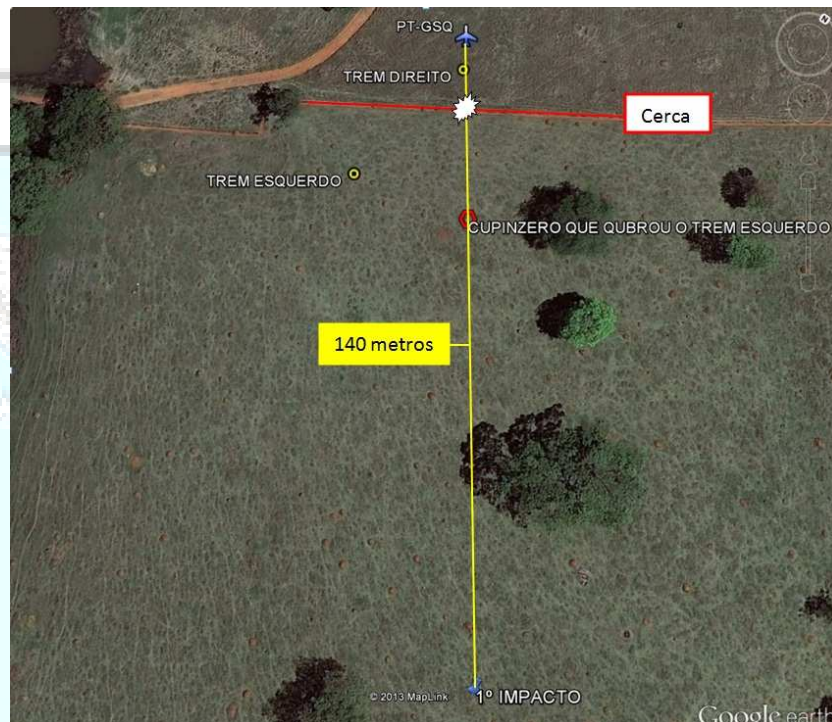
A área escolhida para o pouso foi um terreno afastado cerca de 2NM do aeroclube onde ocorreu a decolagem. Apesar de a área apresentar-se, vista do alto, como uma superfície descampada, ela possuía uma grande quantidade de cupinzeiros, bem como uma cerca de arame liso.

Figura 3: Croqui da trajetória da aeronave.
