## CENTRO DE INVESTIGAÇÃO E PREVENÇÃO DE ACIDENTES AERONÁUTICOS

### RELATÓRIO FINAL SIMPLIFICADO (SUMA)

| DADOS DA OCORRÊNCIA | | | |
|---|---|---|---|
| 193/A/2014 | 05/DEZ/2014 - 14:30 (UTC) | SERIPA II | A-193/CENIPA/2014 |

| DADOS DA AERONAVE | | |
|---|---|---|
| PT-GTC | NEIVA | EMB-201A |

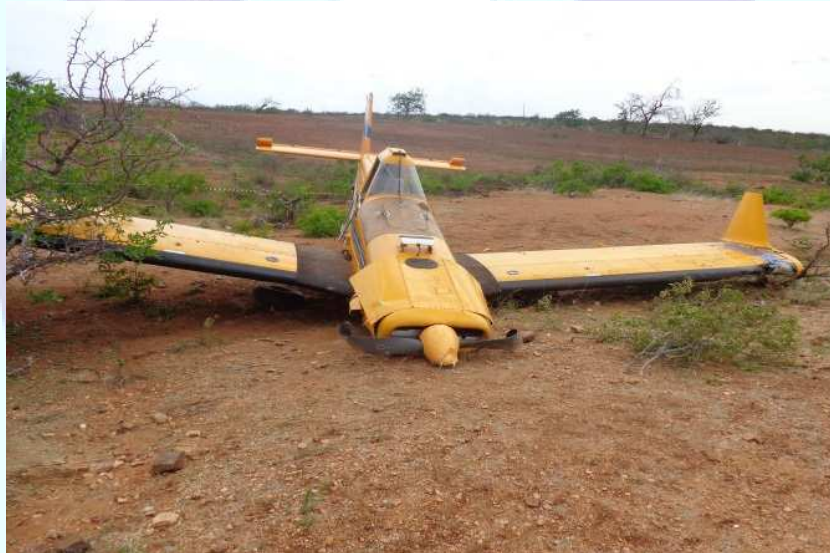
A aeronave teve a parada total em uma vala, apresentando danos substanciais.

Figura 1 - Situação da aeronave após a ocorrência.

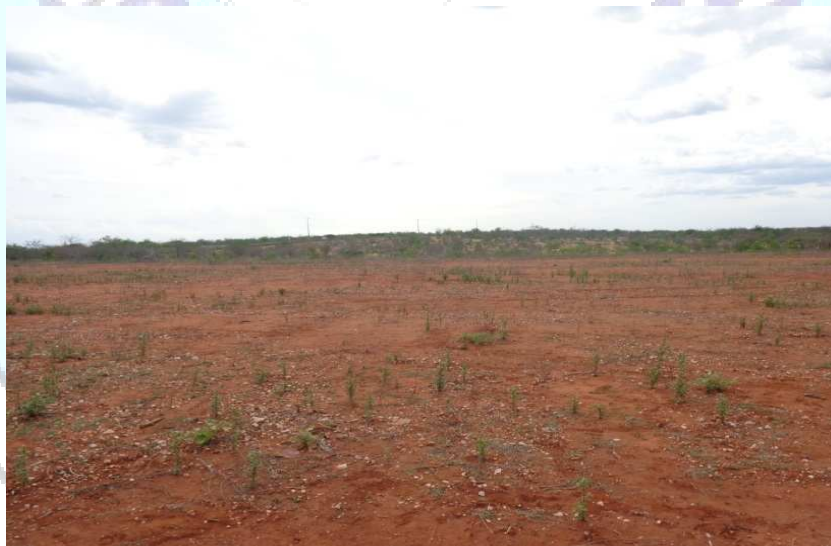
Foi observado que o terreno possuía muitos buracos e alguns arbustos de médio porte que prejudicaram o desempenho da aeronave durante a tentativa de decolagem.

Figura 2 - Área descampada utilizada pelo piloto para pouso e decolagem.

O local no qual a aeronave efetuou o pouso proporcionava ao piloto uma distância maior do que a necessária para a decolagem, porém o tripulante não observou que as ondulações do terreno iriam prejudicar o desempenho da aeronave.

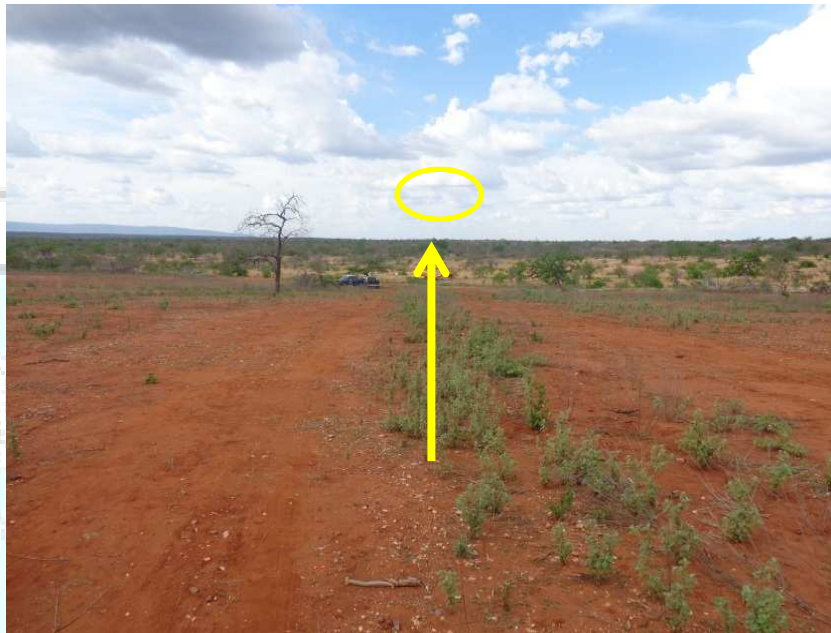
Durante a decolagem, o piloto perdeu o controle direcional do avião e colidiu contra arbustos. A aeronave teve a parada total em uma vala, apresentando danos substanciais.

Figura 3 - Sentido de deslocamento da aeronave antes do acidente.
